MAPEAMENTO DA VULNERABILIDADE AMBIENTAL DA BACIA HIDROGRÁFICA DO CÓRREGO BANDEIRINHA EM FORMOSA-GO

MAPPING THE ENVIRONMENTAL VULNERABILITY OF THE BANDEIRINHA RIVER WATERSHED IN FORMOSA-GO

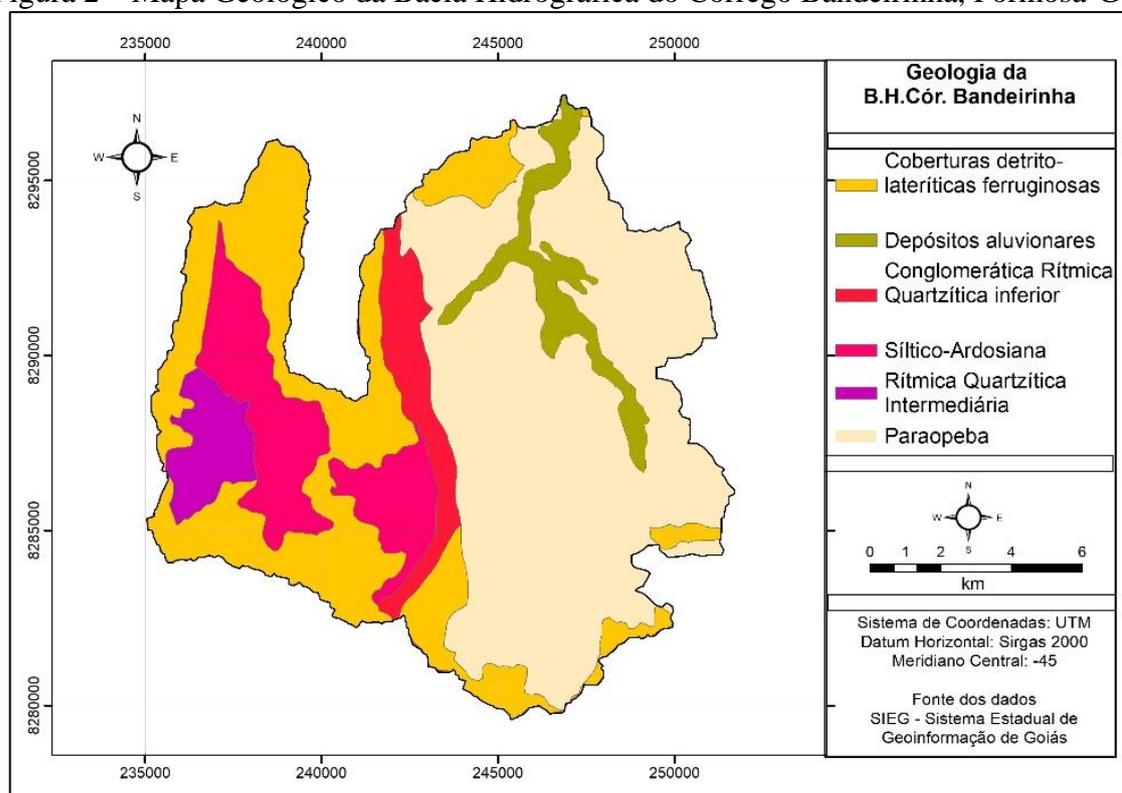
Figura 2 – Mapa Geológico da Bacia Hidrográfica do Córrego Bandeirinha, Formosa-GO.

sobre a Zona Externa da Faixa Brasília, que segundo Fuck *et al.* (1994) é composta pelos grupos Paranoá, Canastra e Bambuí, pelas formações Vazante e Ibiá e por porções de seu embasamento. Destes grupos, são expostas na bacia hidrográfica litofácies dos grupos Paranoá e Bambuí, além de coberturas detrito-lateríticas ferruginosas e depósitos aluvionares mais recentes depositados nos vales do baixo curso do Rio Bandeirinha (Figura 2).

área. De posse das informações geológicas da bacia já expostas, verifica-se que a maior parte dela tem vulnerabilidade geológica à erosão muito alta (Figura 11), isto é, sendo embasada sobre rochas e sedimentos com baixo grau de consolidação ou mesmo inconsolidadas, tais como as que ocorrem nas unidades Coberturas Detrito-Lateríticas Ferruginosas e nos Depósitos Aluvionares. A principal exceção é a maior estabilidade aos processos erosivos esperada das rochas do Grupo Paranoá onde ocorre a abundante presença de quartzitos, muito resistentes aos processos intempéricos, que se intercalam com outras rochas metamórficas.

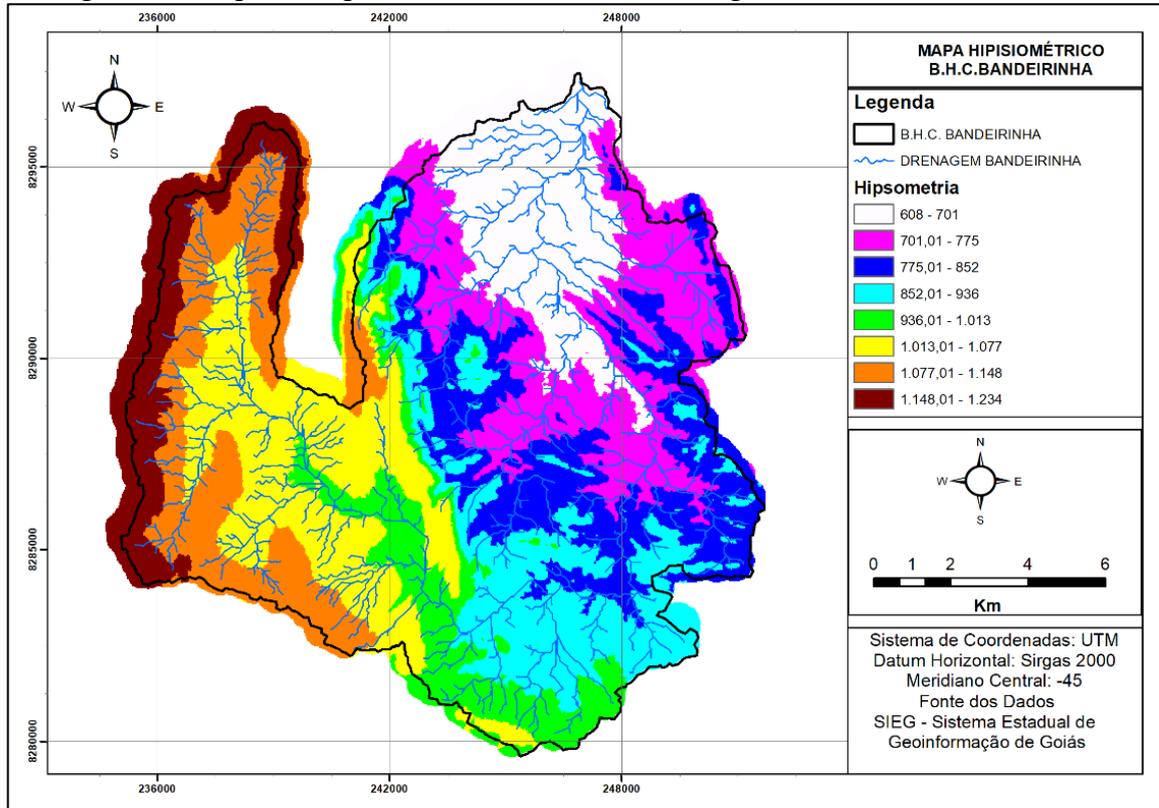
Figura 3 – Mapa de Hipsométrico da Bacia do Córrego Bandeirinha, Formosa-GO.

Quanto ao relevo, a bacia apresenta desníveis significativos e elevação abrupta de altitude entre a foz (608 metros acima do nível do mar) e o ponto mais alto do divisor de águas oeste, na Serra Geral do Paranã (1.234 metros acima do nível do mar) (Figura 3). É possível individualizar duas grandes formações geomorfológicas: as Superfícies Regionais de Aplainamento (SRA) e a Zona de Erosão Recuante (ZER) (Figura 4).

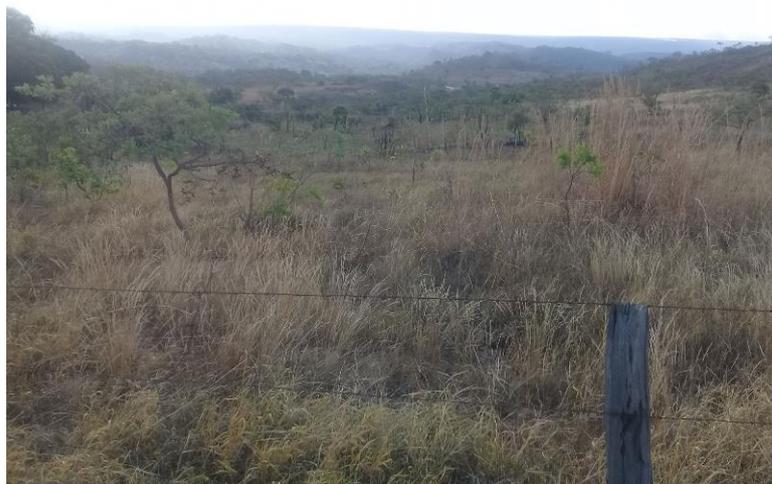
Figura 6 – Zona de Erosão Recuante em Formosa-GO.

Já a outra unidade, a Zona de Erosão Recuante, é uma faixa transicional entre a SRA de cota mais alta e a de cota mais baixa, que atua como nível de base local (LATRUBESSE *et al.*, 2005). Essa unidade transicional possui padrão forte de dissecação e produz relevos mais

irregulares e movimentados como o montanhoso ou o escarpado, com as maiores declividades da bacia hidrográfica como pode ser observado na Figura 6.

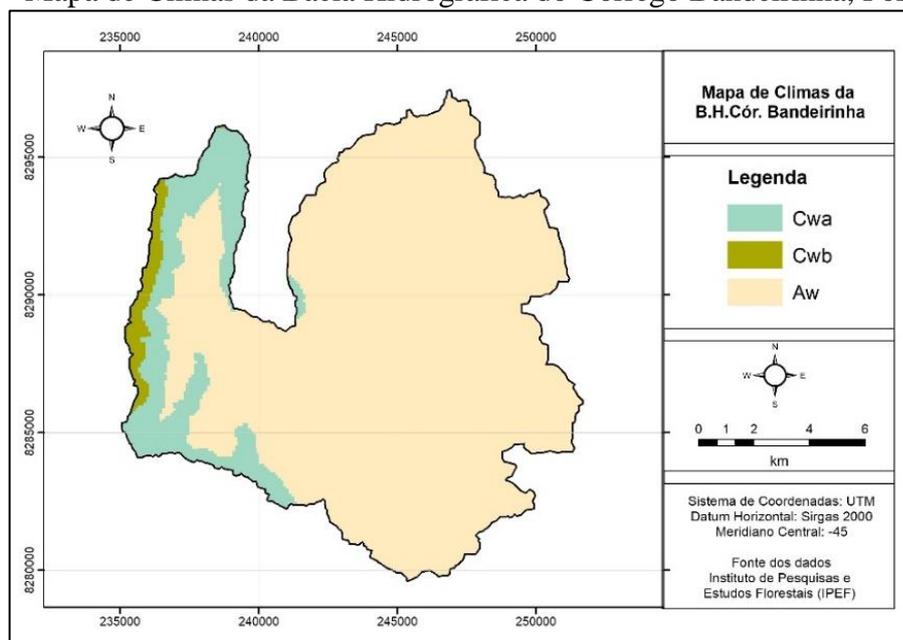
Figura 7 – Mapa de Climas da Bacia Hidrográfica do Córrego Bandeirinha, Formosa-GO.

Embora possua uma extensão de pouco mais de 180 km² e o maior eixo da bacia possua pouco mais de 18 km, a combinação da dinâmica atmosférica com as diferenciações hipsométricas, superiores a 600 metros, na área da Bacia Hidrográfica do Córrego Bandeirinha provocam a distinção climática produzindo três tipologias climáticas: Aw, Cwa e Cwb (Figura 7).

No extremo oeste da bacia hidrográfica, o aumento abrupto das altitudes transiciona o clima de Aw para Cwa (subtropical húmido) e Cwb (subtropical de altitude), que ocorrem em faixas estreitas de direção sudoeste-nordeste nos divisores oeste da bacia hidrográfica sobre a unidade geomorfológica SRAIIA. Assim, como o Aw estes climas também se caracterizam pelo inverno seco, mas as temperaturas são mais baixas do que as que ocorrem no resto da área.

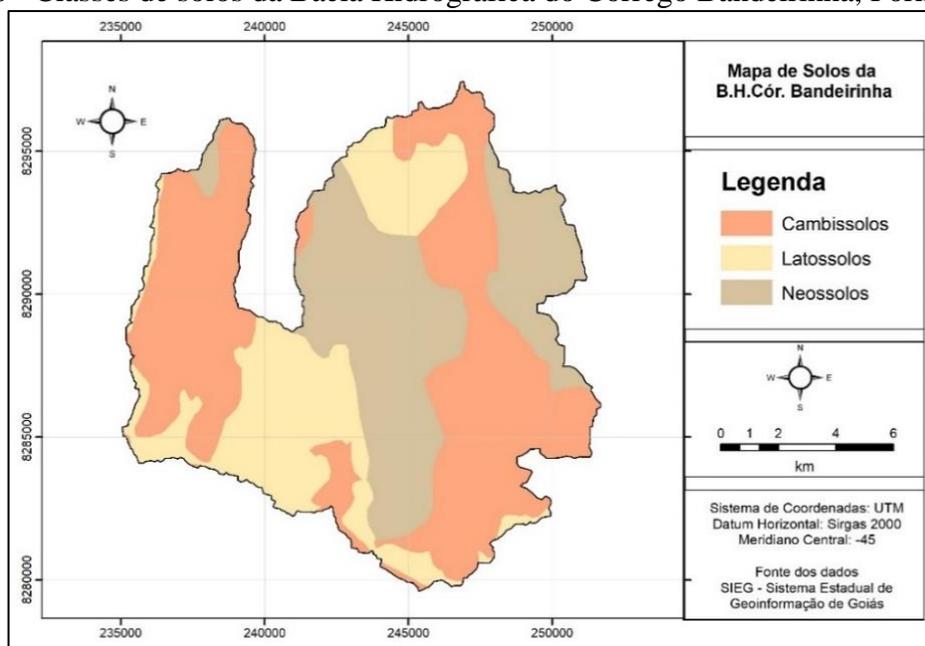
Figura 8 - Classes de solos da Bacia Hidrográfica do Córrego Bandeirinha, Formosa-GO.

A combinação dos fatores pedogenéticos distinguiu na Bacia Hidrográfica do Córrego Bandeirinha três classes de solos predominantes: a classe de solos profundos e quimicamente pobres, os Latossolos, e as classes de solos rasos e quimicamente pobres com horizontes B incipiente (Bi) ou inexistente (sequência A-C ou A-R), respectivamente Cambissolos e Neossolos (Figura 8).

Os Neossolos têm origem litólica, e aparecem na paisagem associados às áreas de relevo mais movimentadas – ondulado a escarpado – principalmente na unidade de relevo Zona de Erosão Recuante.

Os Latossolos vermelhos estão associados às áreas aplainadas – relevo plano a subondulado - que em conjunto com as intempéries geram solos distróficos e ácidos, porosos e permeáveis, com texturas que variam de argilosas a muito argilosas. Sendo solos derivados das Coberturas Detrito-lateríticas Ferruginosas, ricos em hidróxido de ferro que lhe conferem a cor característica vermelha. E os Cambissolos – háplicos e distróficos – são solos pouco desenvolvidos que aparecem no restante da bacia hidrográfica, estando relacionado a materiais parentais pobres e a relevo predominantemente plano a ondulado.

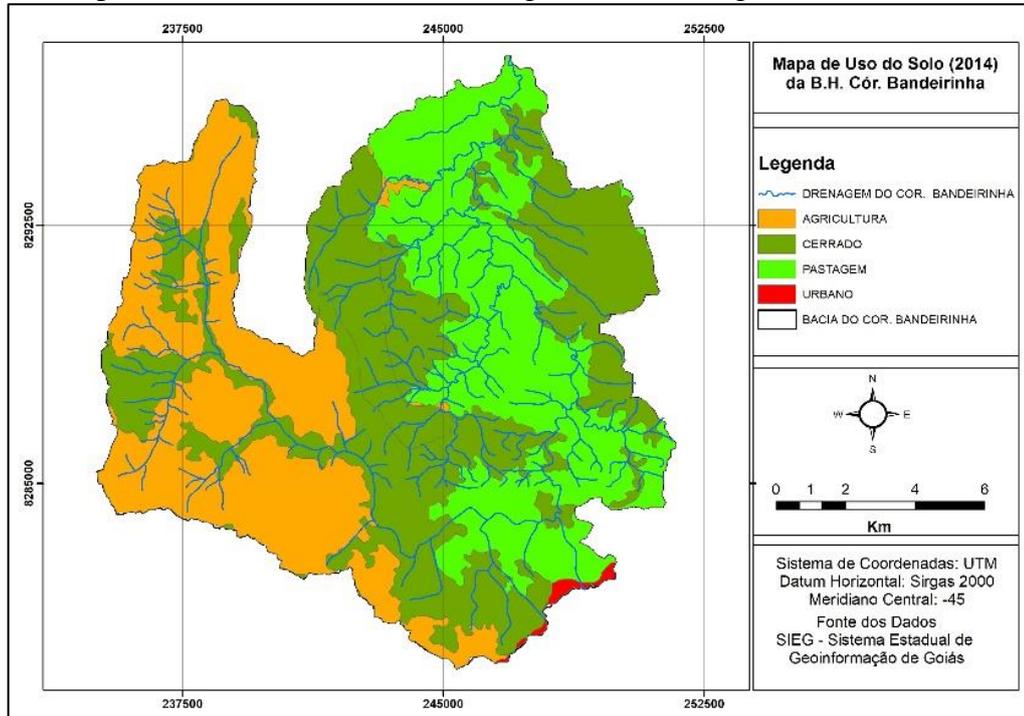
Figura 9 – Mapa de uso do solo da Bacia Hidrográfica do Córrego Bandeirinha, Formosa-GO.

Entretanto, por estar inserida em uma região conhecida por seu contexto agropecuário, com destaque para o cultivo de grãos e para a pecuária, principais atividades econômicas do estado de Goiás, a paisagem da bacia hidrográfica foi modificada com a expansão do agronegócio sobre sua área. Nas áreas mais planas, nas unidades geomorfológicas das SRAs, a vegetação original foi substituída pelas pastagens e pela agricultura (Figuras 9 e 10).

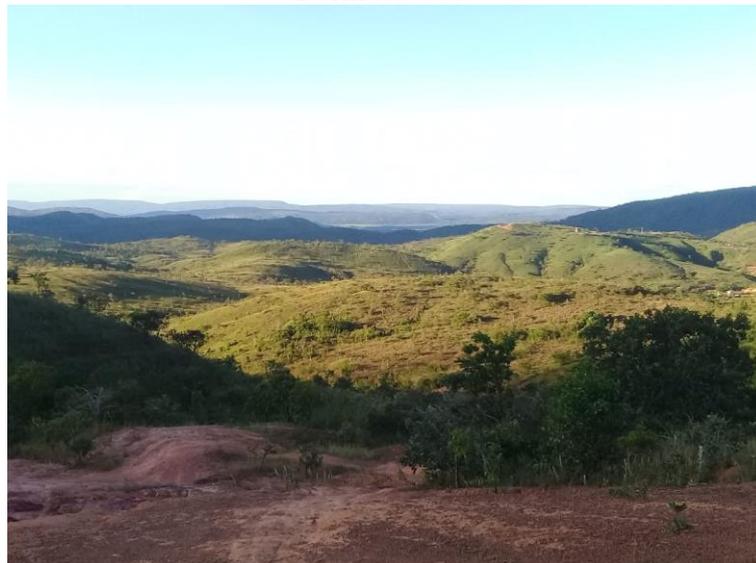
Figura 10 – Área de pastagem em relevo movimentado da Zona de Erosão Recuante em Formosa-GO.

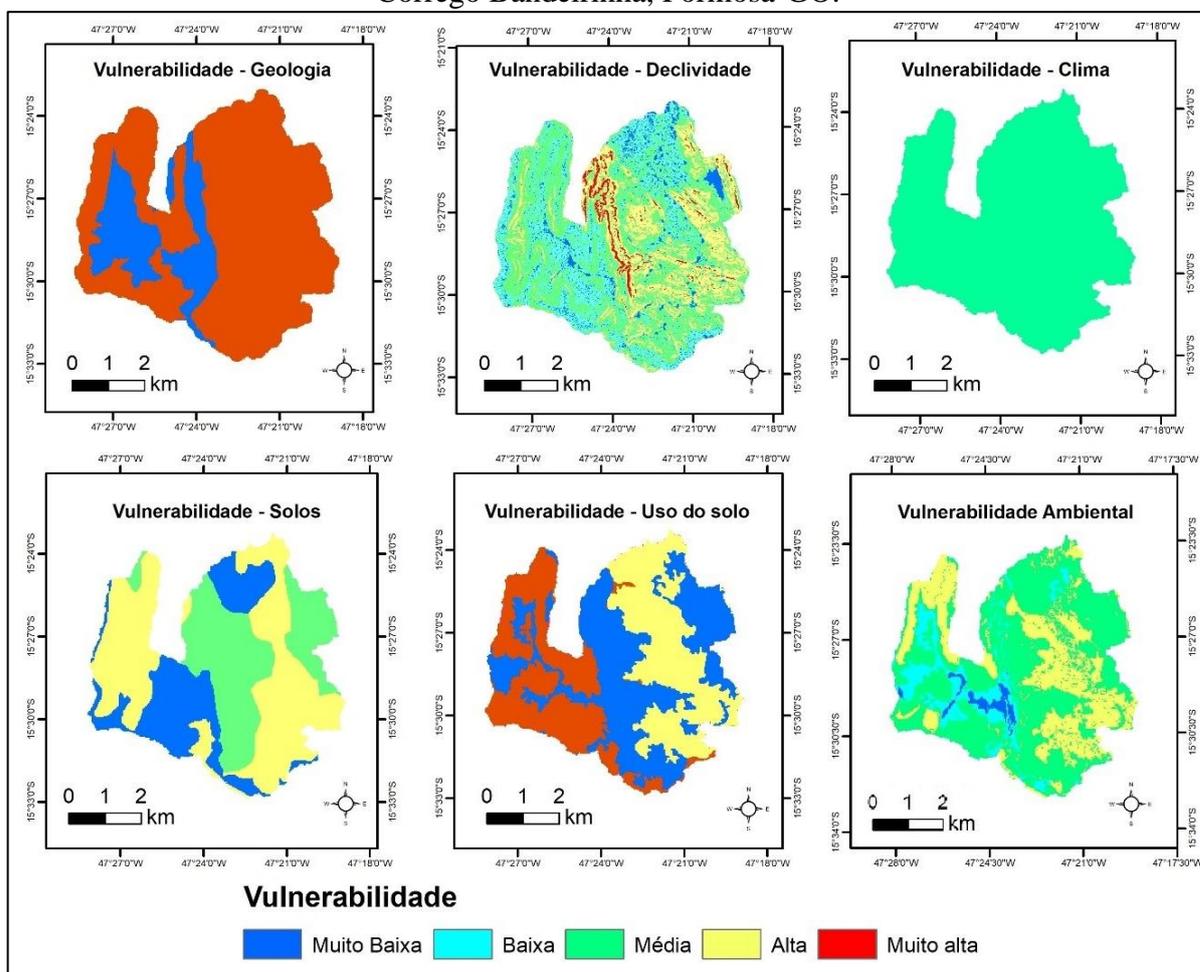
Figura 11 – Mapa de avaliação da Vulnerabilidade Ambiental da Bacia Hidrográfica do Córrego Bandeirinha, Formosa-GO.

A análise integrada, considerando os aspectos geoambientais da bacia do Bandeirinha, permitiu a identificação da contribuição dos principais elementos da paisagem à perda de solos, bem como os efeitos da correlação destes na erosão. Dessa forma, de acordo com a metodologia proposta para este trabalho foram estabelecidos valores de vulnerabilidade para as unidades de geologia, geomorfologia, clima, solos e cobertura do solo e, posteriormente essas vulnerabilidades foram integradas em um mapa de vulnerabilidade ambiental da Bacia Hidrográfica do Córrego Bandeirinha (Figura 11).

Os valores de declividade expressos na Figura 5 mostram que na maior parte da bacia hidrográfica (Figura 11) predomina a suscetibilidade geomorfológica à perda de solos média a muito alta. As declividades mais baixas estão associadas as SRAs com relevos planos a suavemente ondulados e são considerados estáveis aos processos de perda de solo (MOTA; VALLADARES, 2011).

mm anuais de precipitação concentrados ao longo de sete meses do ano, os processos de *splash* e *runoff* possuem grande competência erosiva e levaram a classificação de vulnerabilidade climática como moderadamente estável (1,7) para toda a área de estudo (Figura 11).

O mapa de vulnerabilidade ambiental da Bacia Hidrográfica do Córrego Bandeirinha (Figura 11) é o resultado da média aritmética de valores atribuídos aos elementos das características ambientais como proposto por Crepani *et al.* (2001) (Quadro 2). A vulnerabilidade ambiental da bacia é em sua maior parte média (57,61%) à alta (29,54%), representando aí 87,15% da área (Tabela 1). Esses valores para a vulnerabilidade ambiental média estão associado a um equilíbrio entre os processos de morfogênes e pedogênese. Uso e apropriação dos recursos na bacia precisam levar em consideração suas vulnerabilidades que estão associadas, portanto, às características físicas do ambiente e às formas de antropismo. A Figura 12 mostra processos erosivos acentuados na bacia, onde as transformações antrópicas da paisagem superaram a capacidade de suporte dos sistemas ambientais, provocando o surgimento de impactos ambientais e áreas degradadas.

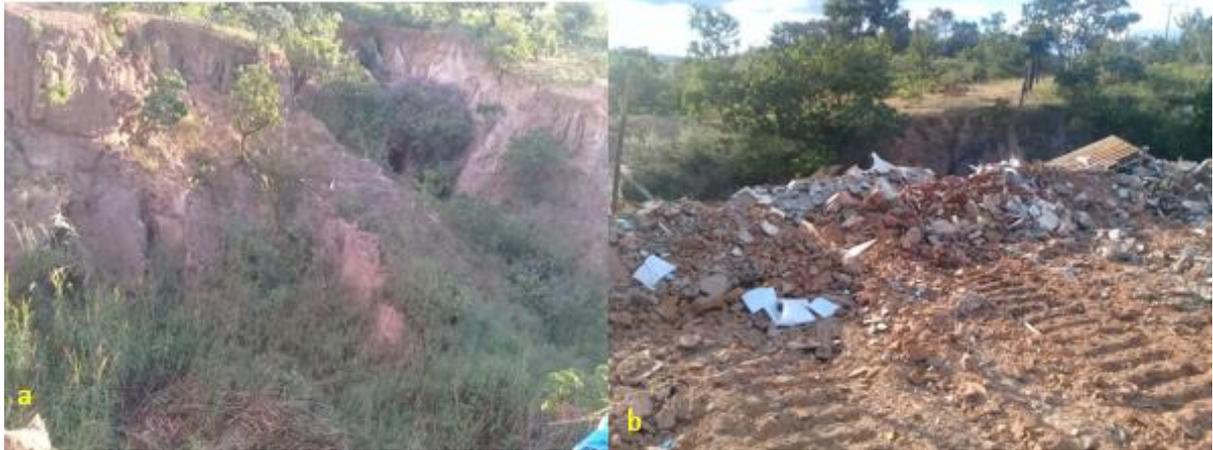
Figura 12: Voçoroca da Barroquinha sendo coberta por entulhos de materiais de construção e lixo.
