USO DE AFLORAMENTOS ROCHOSOS PARA CAPTAÇÃO DE ÁGUA DE CHUVAS: SEGURANÇA HÍDRICA E BENEFÍCIOS SOCIOAMBIENTAIS

USE OF ROCKY AFLORAMENTS FOR RAINWATER CAPTURE: WATER SAFETY AND SOCIO-ENVIRONMENTAL BENEFITS

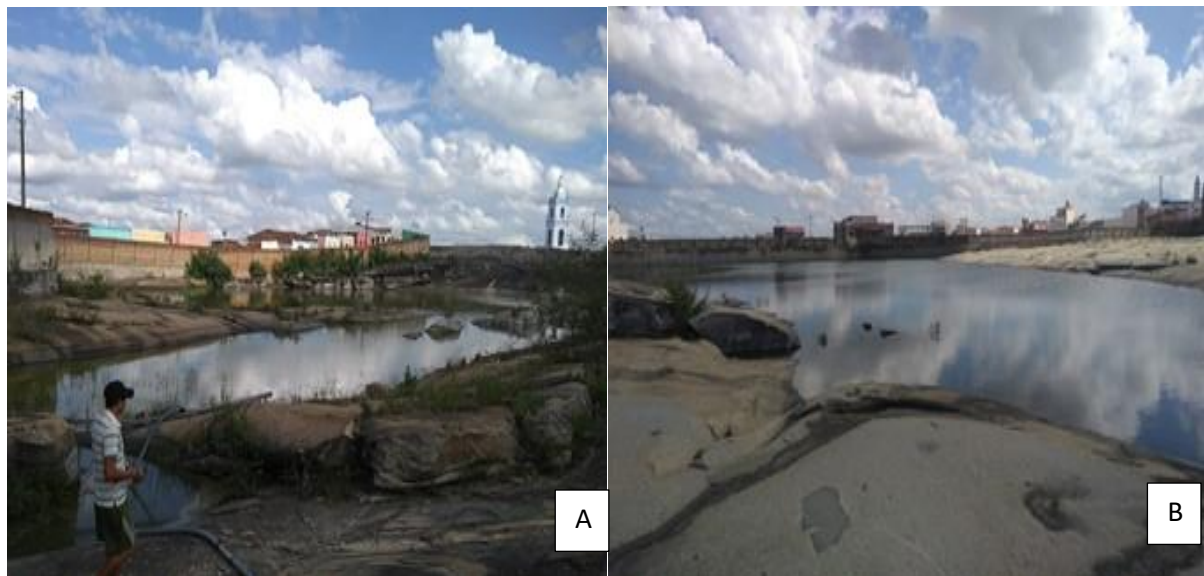
Figura 3: Panorama do reservatório: A- Tanque 1, B- Tanque 2

Para o desenvolvimento desta etapa da pesquisa foi realizado um estudo *in loco* para identificar as principais formas de captação e distribuição de águas de chuvas a partir dos dois tanques, optando-se por determinar estes espaços como: Tanque 1, e Tanque 2, (Fotos 3 A e B).

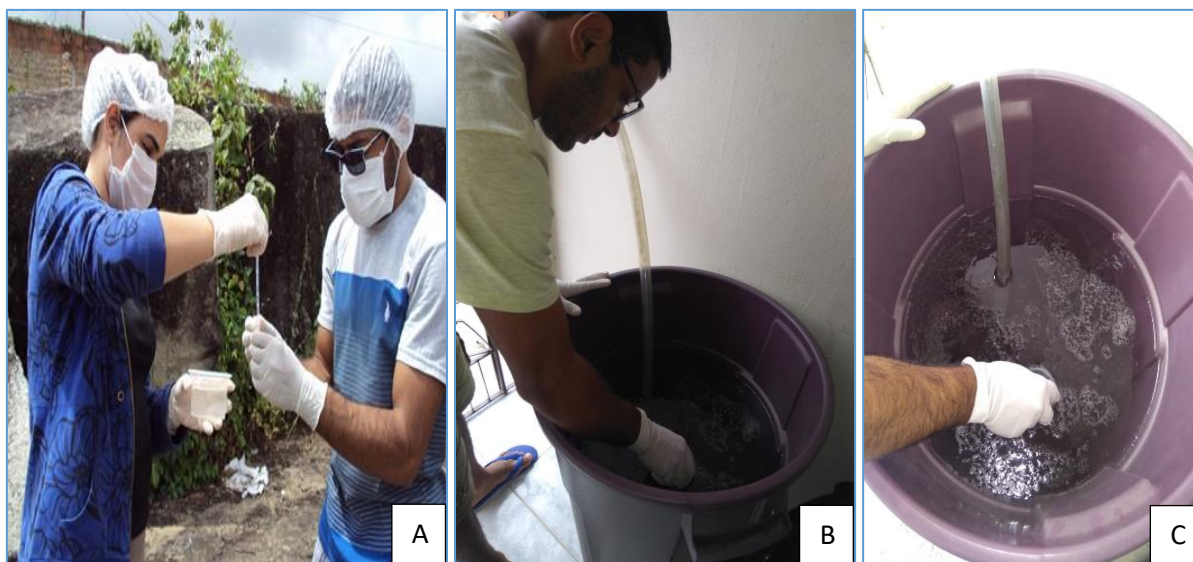
Figura 4: Coletas de água no reservatório e nas residências

Na sequência, foram realizadas coletas de água nas residências dos moradores (figura 4 A, B e C), que fazem uso das águas dos tanques. Esse procedimento deu-se semanalmente no período dos dois meses selecionados, sendo eles janeiro e junho de 2018.

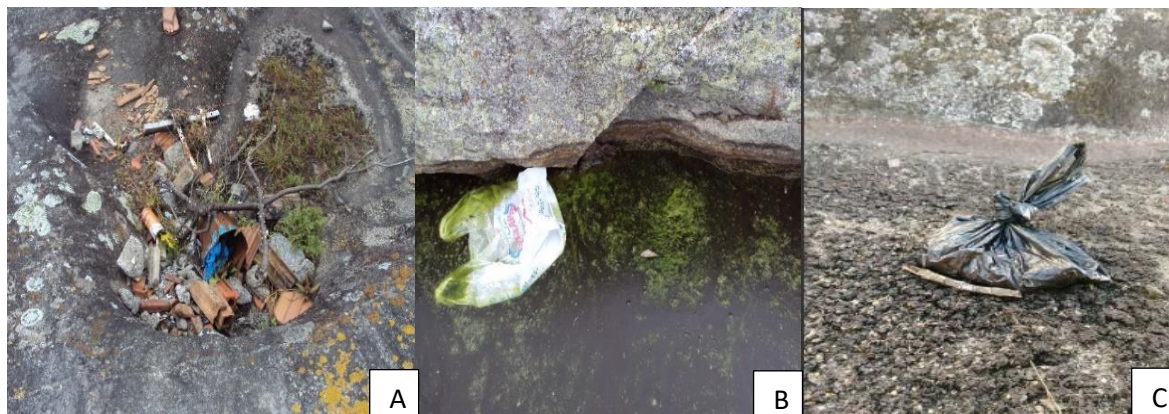
Figura 7: Presença de resíduos sólidos nos reservatórios.

Outro problema visualizado *in loco* foi a presença de resíduos sólidos nas margens, e dentro de ambos os reservatórios (figura 7 A, B e C), destaca-se a presença de materiais variados, tais como: garrafas *pets*, sacolas plásticas, material de alvenaria (pedaços de tijolos e telhas), pedaços de borracha e até mesmo a fraldas descartáveis.

A presença de resíduos sólidos nos corpos hídricos evidencia práticas humanas que condicionam a poluição e deterioração da qualidade das águas armazenadas localmente. Cabe destacar que muitas dessas ações são provenientes de pessoas que não detém discernimento sobre os possíveis problemas advindos de suas ações. Neste sentido, basta lembrar que as desinformações sobre a qualidade da água, bem como a falta da consciência da importância do tratamento e conservação das águas dos reservatórios, contribuem para a contaminação das

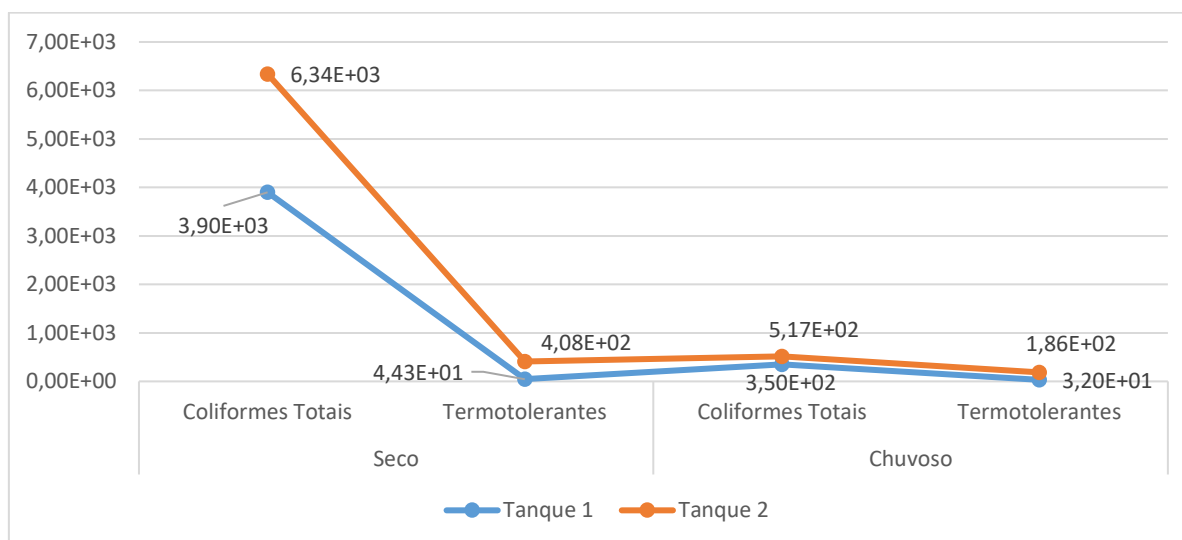
Figura 8: Resultados das análises bacteriológicas nos períodos de seca e chuvoso.

Os resultados obtidos indicam a presença de bactérias nos reservatórios “Tanque 01” e “Tanque 02”, conforme a (Figura 8). Esses dados indicam um crescimento exponencial do número de coliformes no período seco, em comparação com o período chuvoso. As médias referentes a presença de Coliformes totais no “Tanque 02”, apresentaram uma maior

expressividade em ambos os períodos. A presença desses microrganismos são indicadores de higiene sanitária, sendo assim, a presença não caracteriza a possível contaminação, por material fecal.

A presença de Coliformes termotolerantes nessas águas indicam a presença de material fecal, seja ele de origem humana ou animal. Sendo assim a (Figura 8), expressa os resultados encontrados, de modo que durante o período de estiagem o número de bactérias foi superior ao período chuvoso. Segundo Andrade (2017), o número de bactérias tende a aumentar no período de seca devido a evaporação, bem como a entrada de efluentes nos corpos hídricos. A entrada de sedimentos nessas águas pode estar atrelada à proximidade com as residências, a falta de rede de esgoto, presença de fossas que

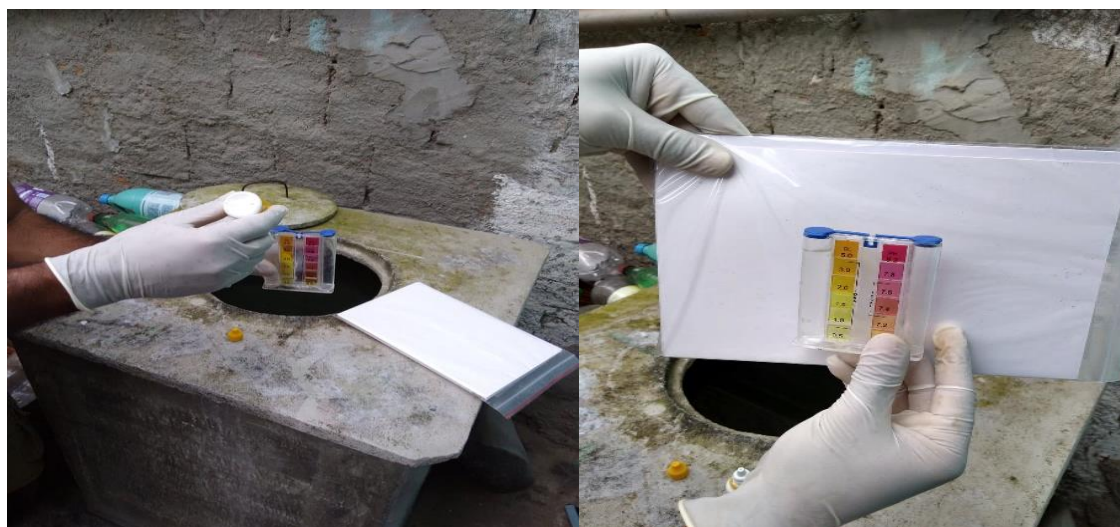
Figura 10: Análise de cloro nas residências.

A análise de cloro total foi realizada *in loco* através do método colorimétrico conforme ilustrado na (Figura 10). De acordo com os dados aferidos, todas as amostras realizadas, apresentaram resultados iguais a 0 (zero). Salientamos, que a Portaria nº 2.914/11, que versa acerca da potabilidade de água para consumo humano, recomenda a quantidade de 2,0 mg/l de cloro residual livre para o tratamento de água potável. Cabe destacar ainda, nesse contexto, a importância do tratamento de água, no que diz respeito à desinfecção ou mesmo a eliminação de bactérias e protozoários que podem ser transmitidos aos seres humanos, pelo contato ou ingestão de águas contaminadas, disseminando as chamadas doenças por veiculação hídrica.
