## **PRÁTICAS CONSERVACIONISTAS E RECUPERAÇÃO DE ÁREA DEGRADADA POR VOÇOROCA EM UMA PROPRIEDADE RURAL, NO MUNICÍPIO DE REGENTE FEIJÓ (SP)**

## **CONSERVATION PRACTICES AND RESTORATION OF AN AREA DEGRADED BY GULLY FORMATION IN A RURAL PROPERTY IN THE MUNICIPALITY OF REGENTE FEIJÓ (SP)**

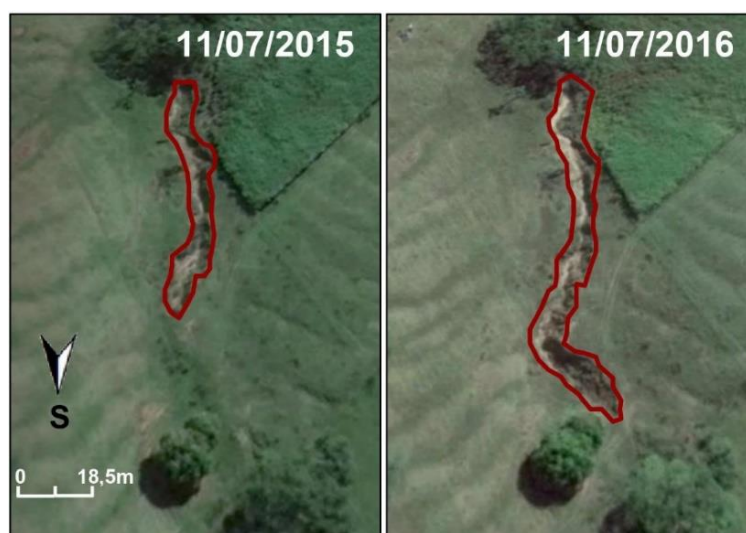
**Figura 3.** Expansão da voçoroca entre os anos de 2015 e 2016

As erosões foram intensificadas pelos episódios de chuvas concentradas que ocorreram na primavera-verão. Durante os trabalhos de campo, constatou-se que a voçoroca aumentou consideravelmente a montante (Figura 3).

No período de julho de 2015 a julho de 2016, registrou-se um total de 1946mm de precipitação, o que destoa da média anual verificada nos municípios do Oeste Paulista, que é de cerca de 1200mm, contribuindo, decisivamente, para a expansão da voçoroca. Medições realizadas com a ajuda do *Google Earth* apontam que, no período de doze meses anteriores à intervenção mecânica, a voçoroca aumentou sua extensão longitudinal em cerca de 35 metros.

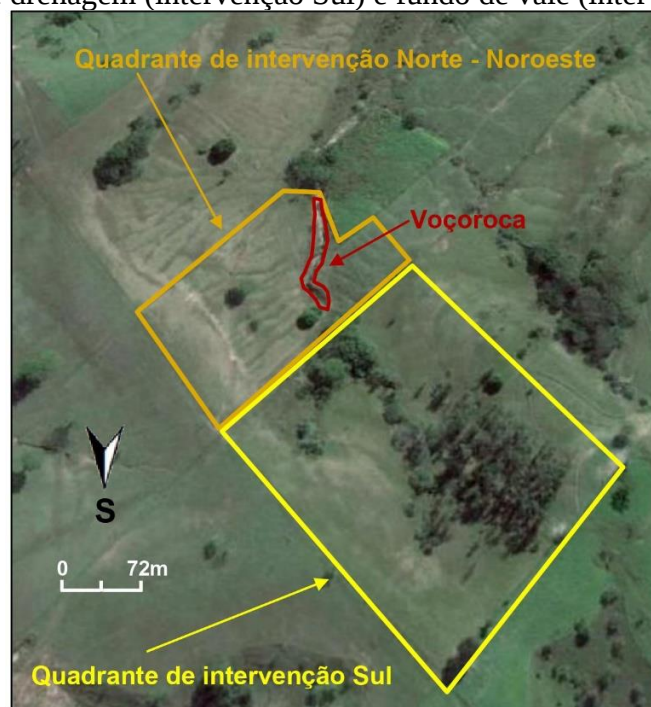
**Figura 5.** Áreas que passaram pela intervenção no sítio São José, Regente Feijó (SP): cabeceira de drenagem (intervenção Sul) e fundo de vale (intervenção Norte)

É neste contexto que, em um primeiro momento, optou-se por adotar a técnica mecânica para conter a força da enxurrada no interior do embaciado. Na Figura 5, é possível observar a área de intervenção delimitada pela CATI.

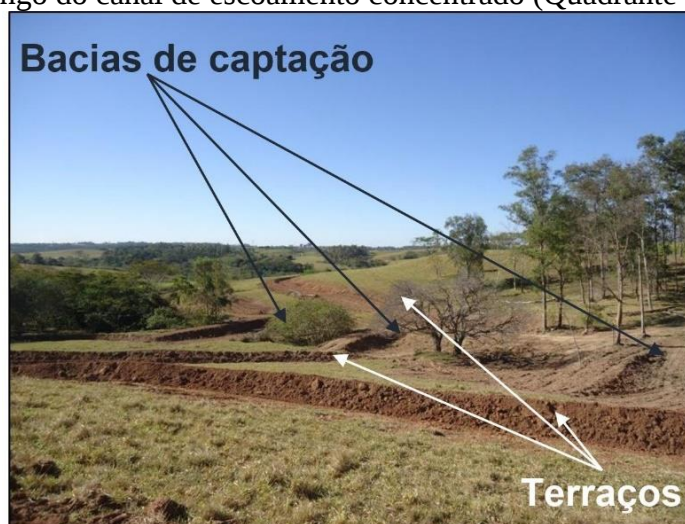
**Figura 6.** Sítio “São José”, Regente Feijó/SP: terraços e bacias de captação construídos ao longo do canal de escoamento concentrado (Quadrante sul)

No quadrante sul, foram construídas bacias de captação nas rotas do escoamento das águas pluviais, bem como os terraços nas vertentes. Os técnicos da CATI fizeram as marcações necessárias para que os terraços fossem construídos em curva de nível (Figura 6).

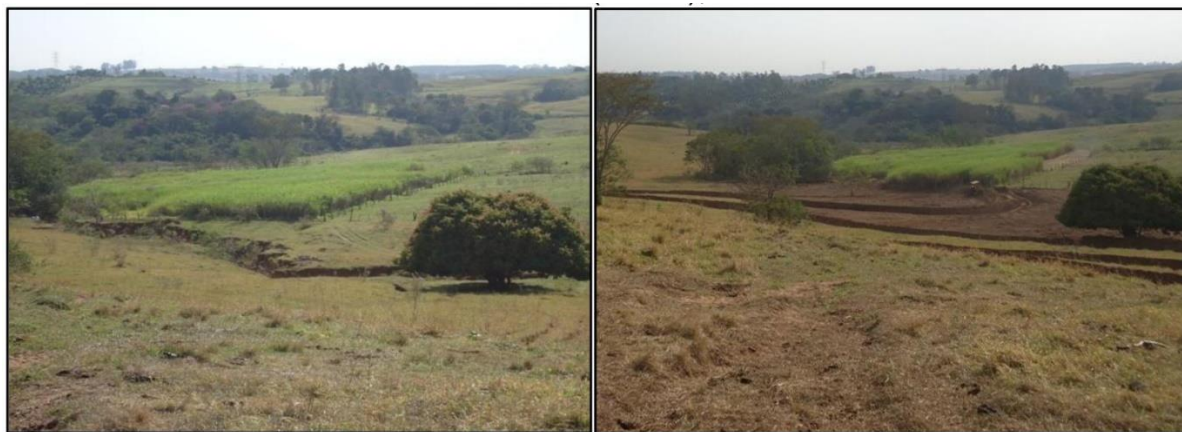
**Figura 7.** Sítio “São José”, Regente Feijó/SP: voçoroca antes e depois da intervenção mecânica

O trabalho foi realizado no período de estiagem, o que, aliado às características da morfologia do relevo e da camada de solo superficial, imediatamente acima dos arenitos da Formação Adamantina, implicou dispêndio maior de tempo para a sua execução. Posteriormente, passou-se à área do fundo de vale, com a construção de terraços sobre o aterro da voçoroca e vertentes circundantes. O resultado final pode ser visto nas Figuras 7, 8 e

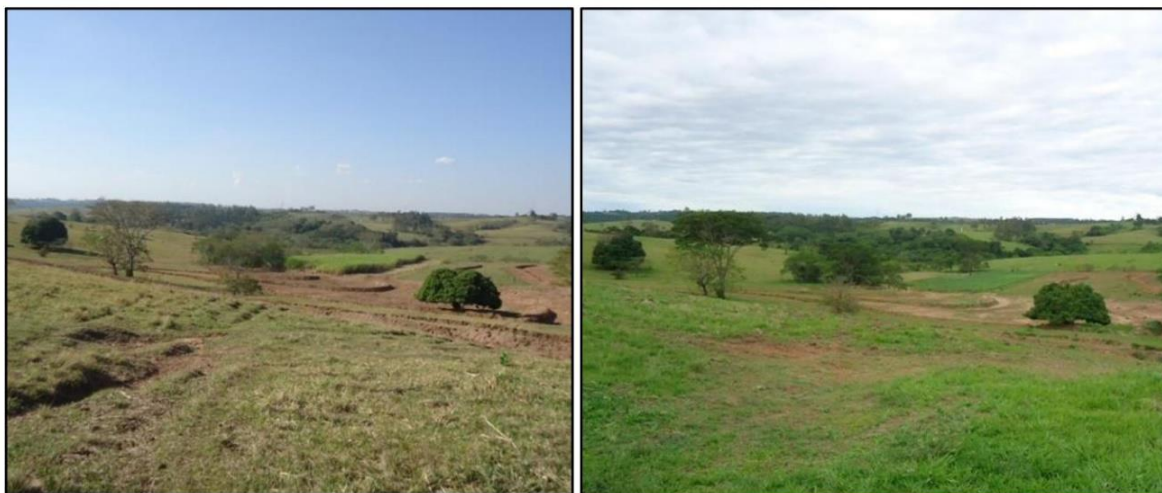
**Figura 10.** Sítio “São José”, Regente Feijó (SP): desenvolvimento da gramínea após três meses da intervenção

A área foi gradeada e semeada em meados de setembro de 2016. Transcorridos três meses, o volume de chuvas foi de 298mm. Este registro é importante, pois permitiu relacionar o crescimento das gramíneas sobre a voçoroca com o início do período da estação chuvosa no município. Assim, apesar de ainda incipiente, foi possível constatar a germinação das sementes (Figura 10).

Antes do aterramento da voçoroca, foi necessário remover e reservar a camada superficial de solo e sedimentos de seu entorno, que correspondia a cerca de 20 centímetros. Posteriormente, essa camada repleta de sementes de gramínea braquiária, muito comum na propriedade rural e em todo o Oeste Paulista, foi novamente espalhada sobre a voçoroca aterrada. Além disso, o agricultor adquiriu sementes de *Brachiaria brizantha*, que foram

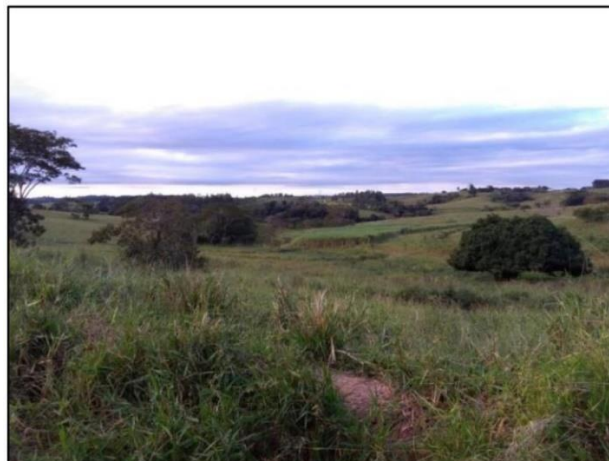
**Figura 11** – Sítio “São José”, Regente Feijó/SP: cobertura da gramínea após nove meses da intervenção

Assim, transcorridos nove meses, a cobertura vegetal se desenvolveu satisfatoriamente (Figura 11). As últimas imagens de satélite da área, captadas pelo *Google Earth*, em outubro de 2020, mostram que a recuperação da área degradada foi bem-sucedida (Figura 12).

É importante mencionar, ainda, que a área foi cercada para impedir o acesso dos bovinos, já que poderiam compactar o solo, destruir as cristas dos terraços, além de pastorear as gramíneas, o que impediria seu adequado desenvolvimento.
