PRÁTICAS DE CONSERVAÇÃO DO SOLO NA CULTURA DA CANA-DE-AÇÚCAR, NA BACIA HIDROGRÁFICA CÓRREGO DA ONÇA - JATAÍ/GOIÁS

SOIL CONSERVATION PRACTICES IN SUGARCANE CULTURE IN THE CÓRREGO DA ONÇA HYDROGRAPHIC BASIN, JATAÍ-GOIÁS

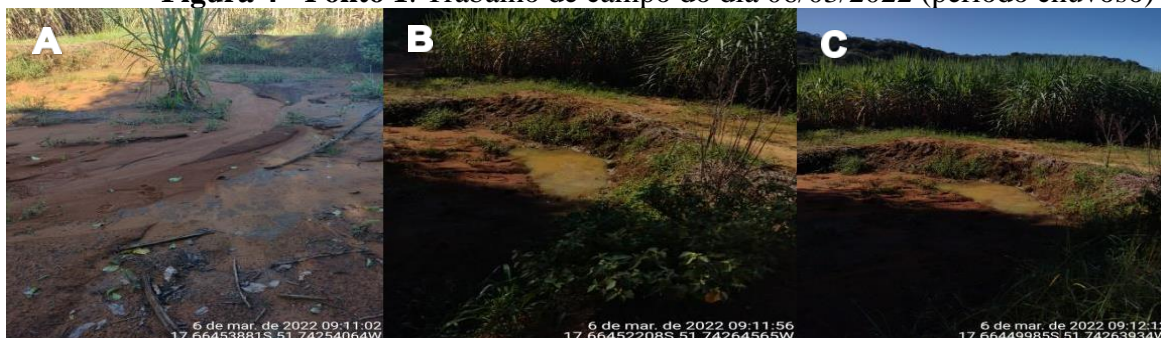
Figura 4 - Ponto 1. Trabalho de campo do dia 06/03/2022 (período chuvoso)

Na Figura 4-A, que foi registrada no período chuvoso, nota-se o solo com característica de assoreamento devido ao escoamento da enxurrada favorecida pelas chuvas e também pelo sentido do carreador em desnível paralelo a APP. Nesse contexto, De Maria *et. al* (2016), afirmam que no cultivo de grande extensão da cana-de-açúcar deve conter dois fatores no planejamento da conservação do solo: controle da erosão e da condução da enxurrada e que no planejamento para cultivo da cana-de-açúcar conservacionista devem ser apresentados o Projeto de Controle de Enxurrada (PCX) e o Projeto de Controle da Erosão (PCE).

Na área de monitoramento, mesmo não podendo afirmar os critérios técnicos utilizados nos pontos de análise, constatou-se, ao longo desse carreador, a presença de caixa de infiltração e de dispositivo inserido na perspectiva de um PCX. Devido ao período chuvoso verificou-se, conforme apresenta a Figuras 4-B e 4-C, o funcionamento das caixas de infiltração com a presença da água excedente da enxurrada, algo que não se vê no período menos chuvoso, de acordo com a Figura 5-B e 5-C.

Legenda: Em A Carreador com característica de depósito de sedimento e assoreamento devido ao escoamento da enxurrada, em B e C caixa de infiltração parcialmente ativa com a presença de água.

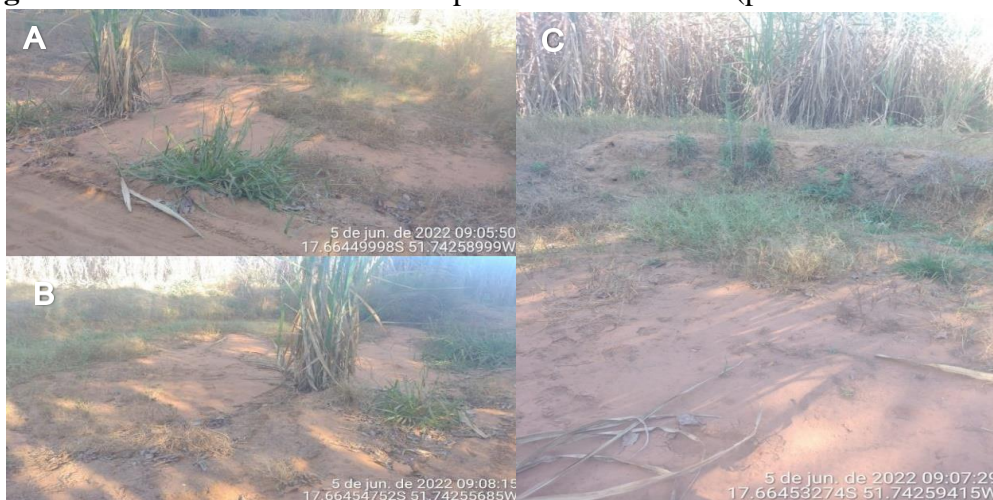
Figura 5 - Ponto 1. Trabalho de campo do dia 05/06/2022 (período menos chuvoso)

Legenda: Em A, B e C carreador com caixas de infiltração, assoreadas e sem presença de excedente de água.

No segundo trabalho de campo observou-se, conforme exposto na Figura 5, que houve uma manutenção ao longo do carreador.

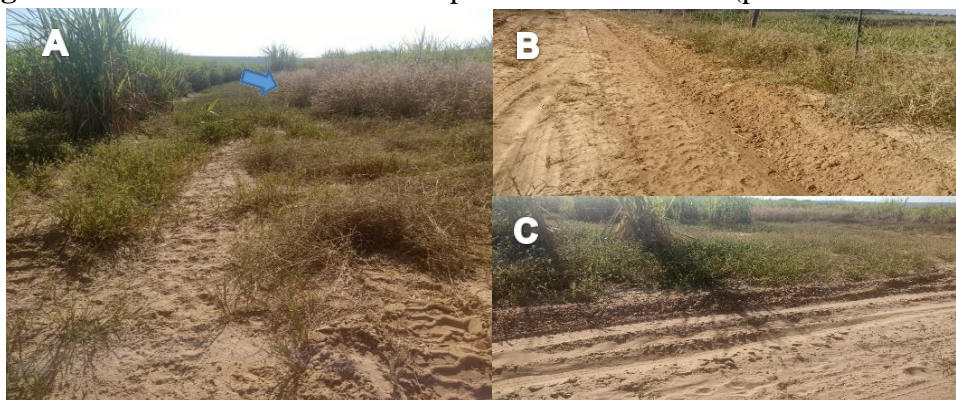
Figura 9 - Ponto 3. Trabalho de campo do dia 05/06/2022 (período menos chuvoso)

Legenda: Foto A terraço embutido implantado na área indicado pela flecha; B mostra o carreador que divide da área vizinha, foto C parte do carreador e invasoras na borda da cana-de-açúcar e também no canal do terraço.

No segundo trabalho de campo, além das plantas invasoras estarem com aspecto seco, foi possível observar que o carreador estava mais limpo, com presença de poucas invasoras no meio da estrada, consoante a Figura 9-B em comparação com a Figura 8-C. Por outro lado, o mesmo se encontra mais baixo, com taludes nas laterais, ou seja, na borda do canavial e na borda da cerca.

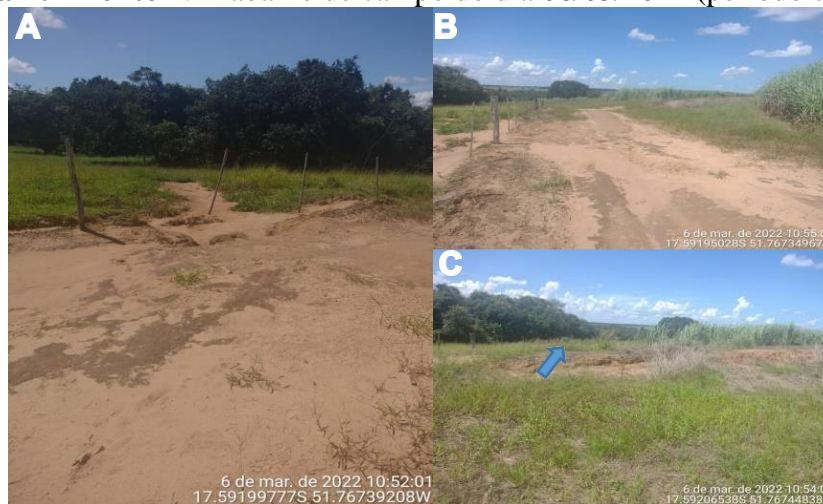
Figura 10 - Ponto 4. Trabalho de campo do dia 06/03/2022 (período chuvoso)

Legenda: Foto A mostra o carreador com ravamento no terreno favorecendo a passagem de enxurrada para área vizinha; B mostra o cenário mais amplo com carreador e o terraço embutido que está implantado na área; Foto C apresenta o terraço embutido.

No primeiro trabalho de campo, tinha alguns pontos com pequenas depressões relativas no terreno, onde o carreador estava baixo, favorecendo a passagem da enxurrada e não seguindo apenas pelo mecanismo implantado, mas de forma dissipada. Neste contexto, um dos elementos mínimos contidos no Projeto de Controle de Erosão - PCE é o projeto de alinhamento e manutenção de estradas e carreadores que foi observado no segundo trabalho de campo, representado pela Figura 11-B e 11-C, em que mostra o carreador com a manutenção realizada no perímetro da cana-de-açúcar, com leve talude impossibilitando o escoamento dissipado para área vizinha.

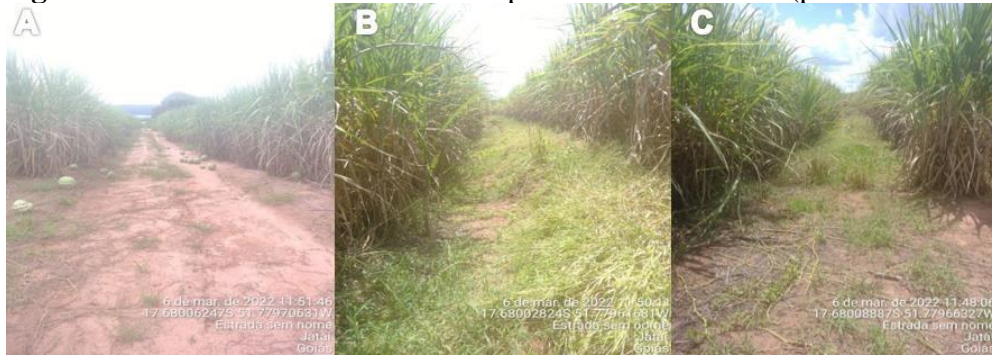
Figura 12 - Ponto 5 - Trabalho de campo do dia 06/03/2022 (período chuvoso):

Legenda: Foto A carreador com presença de melancias (invasoras); B terraço embutido implantado na cana-de-açúcar com presença de plantas invasoras; C a extensão do terraço embutido do outro lado do carreador.

No primeiro trabalho de campo foram encontradas melancias forrageiras (Figura 12-A) que segundo Oliveira, (1999) são conhecidas popularmente como melancia-de-porco, melancia-abóbora e melancia-de-cavalo, caracterizado como alimento para animais de origem africana, de fácil germinação através da semente. A sua distribuição e produtividade depende das chuvas ocorridas durante o ciclo, por isso na época chuvosa pôde-se encontrá-la com mais frequência nas regiões que possuem atividade agropecuarista.

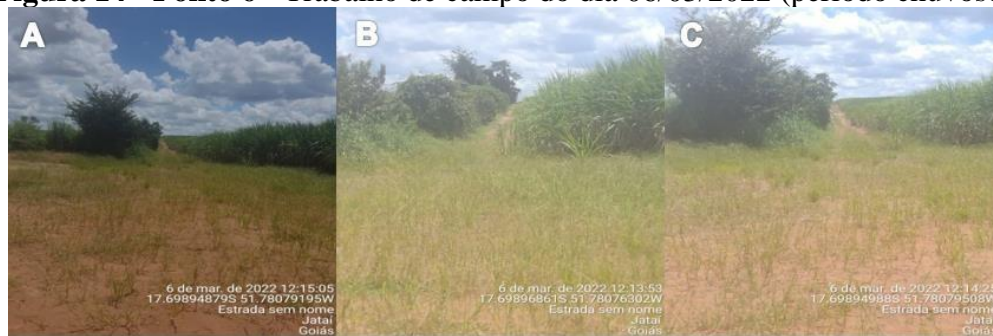
Figura 14 - Ponto 6 - Trabalho de campo do dia 06/03/2022 (período chuvoso)

Legenda: Foto A-B-C mostra o carregador interno com faixa de vegetação de um lado e a cana-de-açúcar do outro.

impedindo que o fluxo de água (enxurrada) da estrada escoe para o interior da área, potencializando o risco de erosão, mas possibilitando que grande parte da enxurrada seja infiltrado, como pode ser observado nas Figuras 14-B e 14-C; e (iii) o nível do interior do solo - que se refere às raízes que dão estabilidade e dificultam a desagregação do solo, também com a morte das raízes e sua decomposição formam os canais, aumentando a capacidade de infiltração devido a porosidade do solo.

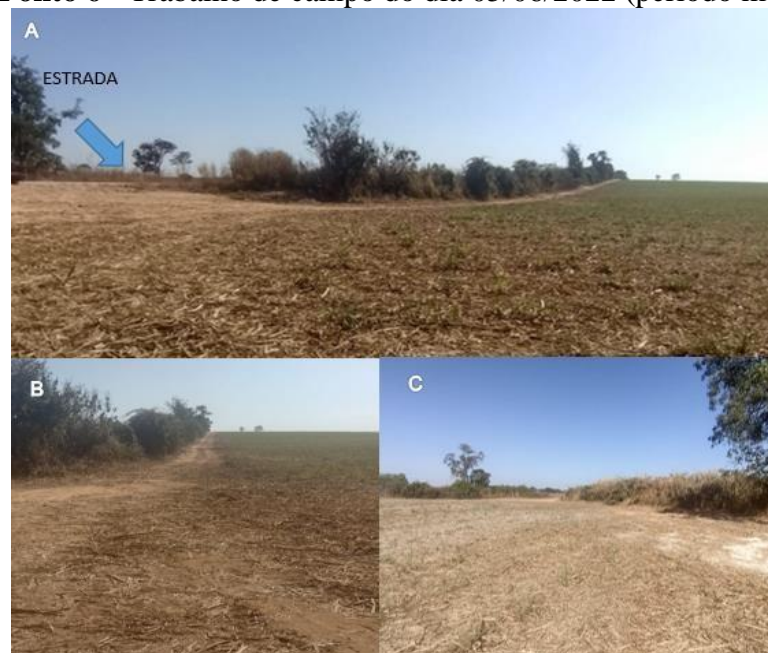
Figura 15 - Ponto 6 - Trabalho de campo do dia 05/06/2022 (período menos chuvoso)

Legenda: Foto A vista geral com a estrada indicada pela flecha; B mostra uma faixa de vegetação de um lado do carregador, e do outro a cana-de-açúcar; C mostra solo coberto com palhada.

No segundo trabalho de campo examinou-se que nesse ponto amostral foi realizada a colheita da cana-de-açúcar, onde a mesma estava com porte baixo, na fase da rebrota, conforme mostra a Figura 15.
