ANÁLISE AMBIENTAL DO ANTIGO LIXÃO NO POVOADO ALGODÃOZINHO EM PALMEIRA DOS ÍNDIOS, ALAGOAS, BRASIL

ENVIRONMENTAL ANALYSIS OF THE OLD ALGODÃOZINHO DUMP GROUND IN PALMEIRA DOS ÍNDIOS, ALAGOAS, BRAZIL

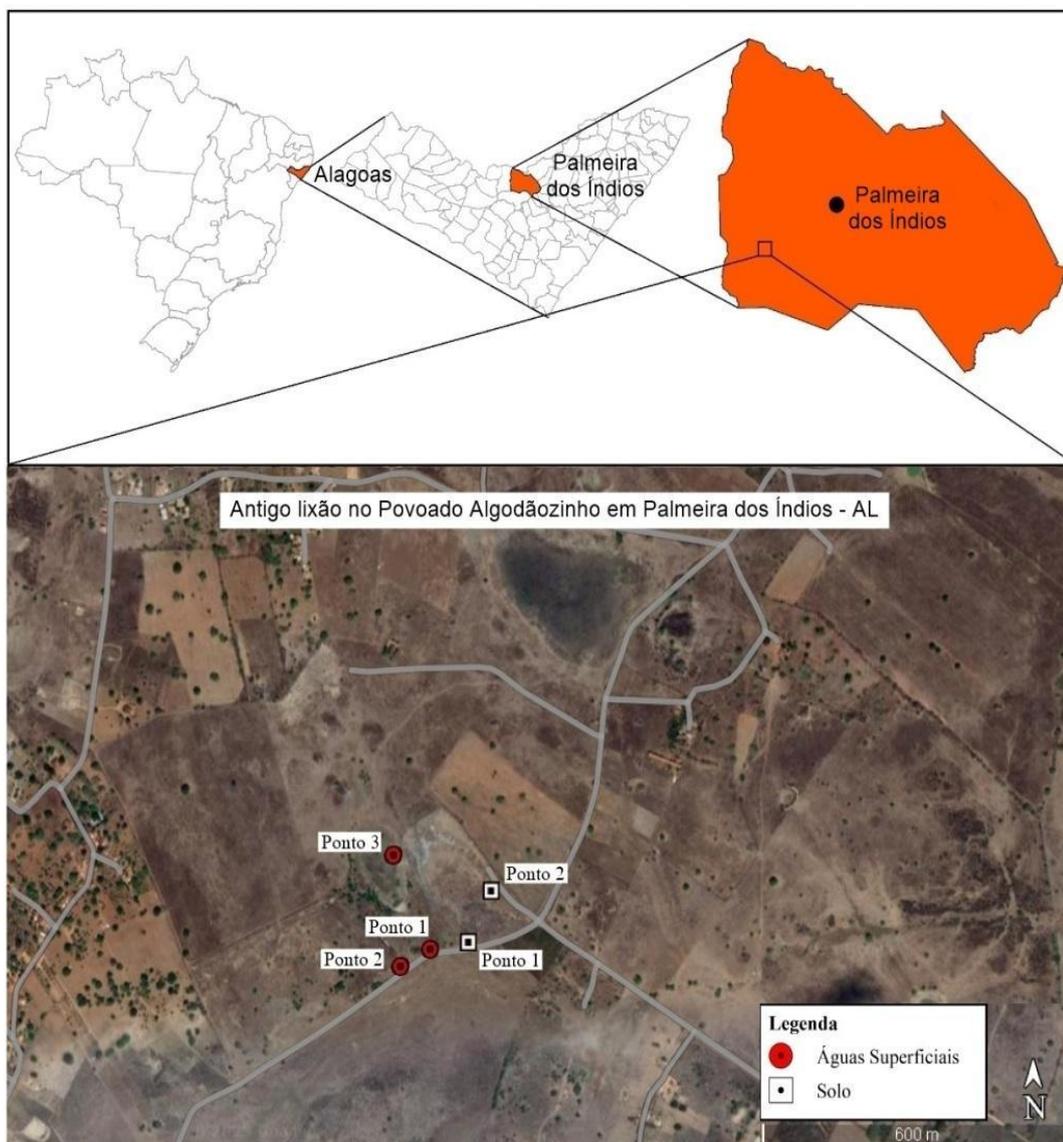
Figura 1. Visão geral dos pontos de coleta das amostras de solo e água superficial na área do antigo lixão do Algodãozinho.

Os pontos de amostragem de solo e águas superficiais, foram determinados com base no perímetro do antigo lixão, priorizando a acessibilidade. Foram escolhidos dois pontos para análise de solo, Ponto 1 e Ponto 2, com as coordenadas (9°26'04.6"S 36°41'17.2"W e 9°26'01.8"S 36°41'14.3"W), respectivamente. Para análise das água superficiais foram adotados três pontos, Ponto 1, Ponto 2 e Ponto 3, com as seguintes coordenadas (9°26'04.8"S 36°41'19.3"W, 9°26'05.8"S 36°41'21.5"W e 9°25'59.3"S 36°41'21.7"W), respectivamente. As amostras de solo foram obtidas com auxílio de trado manual, a uma profundidade que variou de 30 a 40 cm abaixo da superfície. Os pontos escolhidos na região afetada estão sumarizados na figura 1.

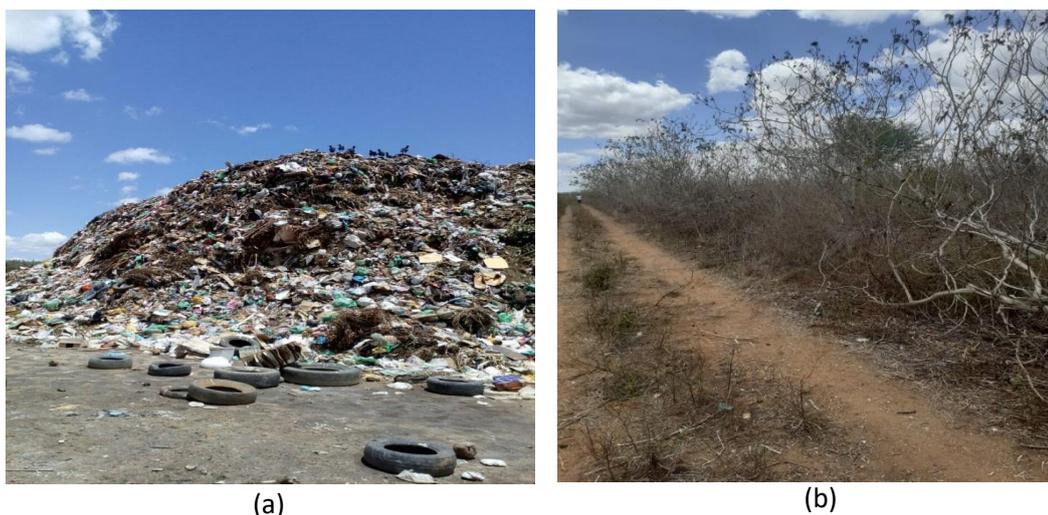
Figura 2. Registro fotográfico da área do lixão do Algodãozinho antes e após o encerramento

Na figura 2(a), observa-se a área do lixão com disposição de significativa quantidade de RSU amontoados, de forma randômica, sem classificação ou tratamento, no ano de 2017. Verifica-se que após o encerramento das atividades, figura 2(b), houve crescimento de vegetação no local, em recomposição da flora nativa. Em visitas recentes, nos anos de 2022 e 2023, foi possível observar a presença de materiais descartados no terreno, bem como a atividade de apicultura, conforme ilustrado na figura 3.

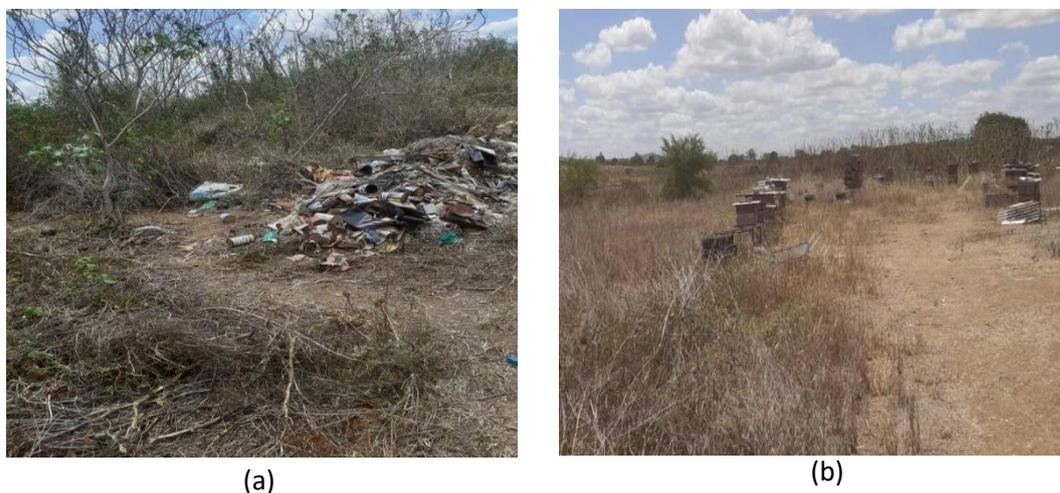
Figura 3. Registro de atividade irregulares de descarte de RSU e apicultura na área do antigo lixão do Algodãozinho

Na figura 3(a,b), observa-se a ocorrência de atividades irregulares na área do antigo lixão do Algodãozinho. Em 3(a) observa-se o descarte de RSU no local com a presença de materiais plásticos, metálicos e cerâmicos. A criação de abelhas no interior do perímetro do antigo lixão expõe a ausência, no período registrado, de isolamento e monitoramento do local e representa risco de acidentes e contaminação, figura 3(b).
