## O ABASTECIMENTO DE ÁGUA POTÁVEL, DESAFIOS E PROBLEMAS NA CIDADE DE BARREIRINHA-AM

## **DRINKING WATER SUPPLY, CHALLENGES AND PROBLEMS IN THE CITY OF BARREIRINHA-AM**

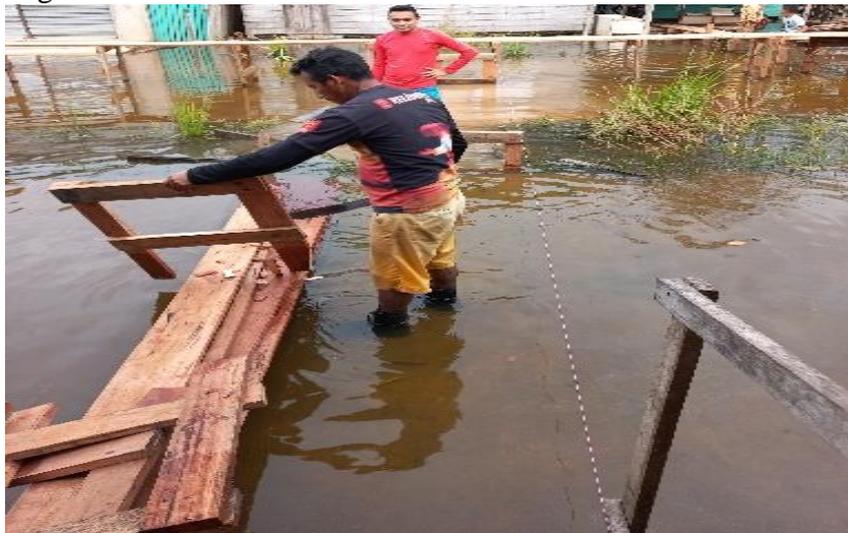
Figura 3: Moradores construindo marombas na enchente de 2021

Diante das grandes enchentes que atingem o município, a prefeitura disponibiliza gratuitamente madeira para a construção de pontes ou marombas (Figura 3). Essas estruturas são construídas pela equipe da Secretaria de Obras do município, e também são doadas madeiras para que os próprios moradores possam construir suas pontes, com o intuito de amenizar os impactos na locomoção nas áreas mais afetadas pelas enchentes.

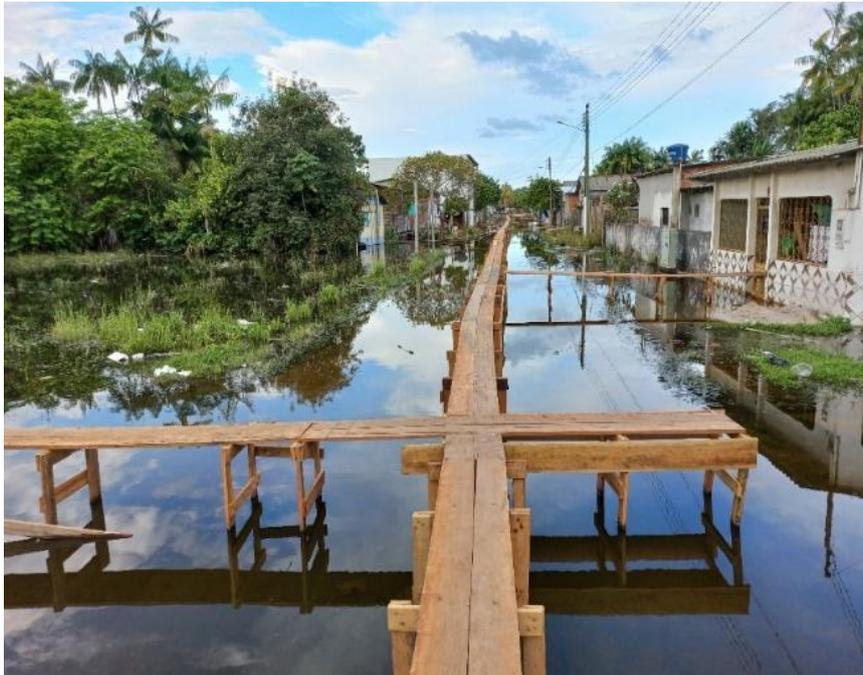
Figura 4: Enchente de 2021 na cidade de Barreirinha – AM

Como afirma o PLAMSAN (2012), durante o período das cheias, os quintais das residências em sua área territorial ficam inundados (Figura 4). A baixa permeabilidade do solo e o fato de muitas moradias estarem situadas abaixo do nível de inundação dos rios contribuem para o acúmulo das águas e dificultam o escoamento. Além disso, o município não dispõe de uma rede de esgoto nem de um sistema de saneamento básico adequado. O que se observa, na

prática, são lançamentos de esgoto sanitário juntamente com as águas pluviais urbanas nas margens do Paraná do Ramos e do Rio Andirá.

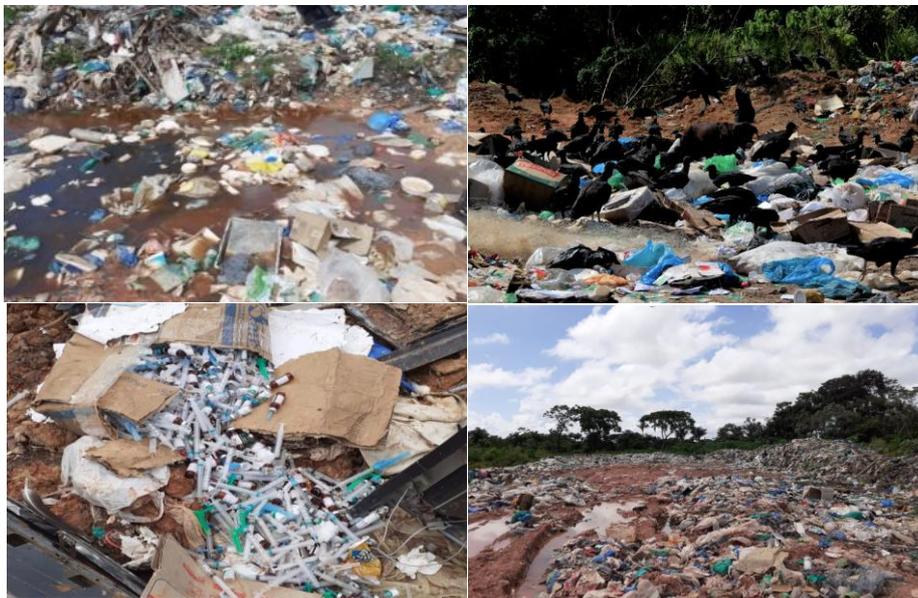
Figura 6: Chorume, resíduos sólidos e lixos hospitalares descartados irregularmente.

Não há separação entre os resíduos sólidos hospitalares e domiciliares. Os detritos são descartados a céu aberto, sem a existência de um aterro controlado, o que aumenta significativamente o risco de poluição dos corpos hídricos ao redor, conforme ilustrado na Figura 6.

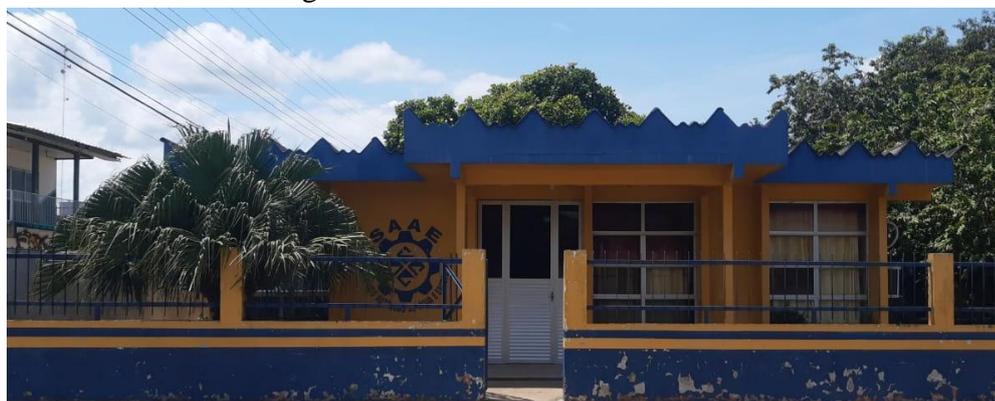
Figura 7: SAAE de Barreirinha-AM

O SAAE – Serviço Autônomo de Água e Esgoto (Figura 7) é uma autarquia municipal criada com o objetivo de investir e melhorar o fornecimento de água e esgoto, foi fundado em 11/06/1996. Tem como uma das principais funções exercer suas ações em todo o município,

operando, mantendo, conservando e explorando, com atividade fim de captação, tratamento e distribuição de água (BELTRÃO, 2021).

Na zona urbana, o SAAE (2023) desenvolve ações preventivas e estratégias de enfrentamento no período das cheias e vazantes, com investimentos na manutenção, perfuração de poços artesianos e constante supervisão nos serviços prestados aos moradores da sede. Estas ações representam grandes avanços no fornecimento de água para os domicílios residenciais, comerciais e órgãos públicos, com planejamento de expansão, investimentos e atendimentos aos consumidores, tanto da zona urbana como rural, e para alguns distritos do município de Barreirinha.

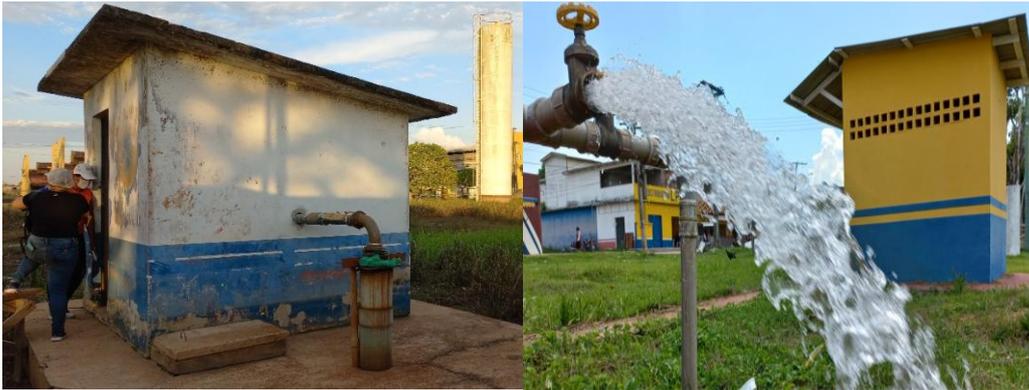
Figura 8: Poço de captação com reservatório e poço de captação sem reservatório

O sistema de distribuição de água (Figura 8) ocorre por dois meios: o primeiro consiste no armazenamento em caixas d'água (reservatórios) após a captação, de onde a água é direcionada para as redes principais de distribuição e, posteriormente, para as ligações residenciais; o segundo envolve a captação direta da água dos poços, com envio imediato para as redes principais e, em seguida, para as residências.

Uma das características desse sistema é que todos os poços tubulares estão interligados entre si de forma ramificada, o que é típico de cidades com elevado crescimento populacional e ausência de planejamento urbano.

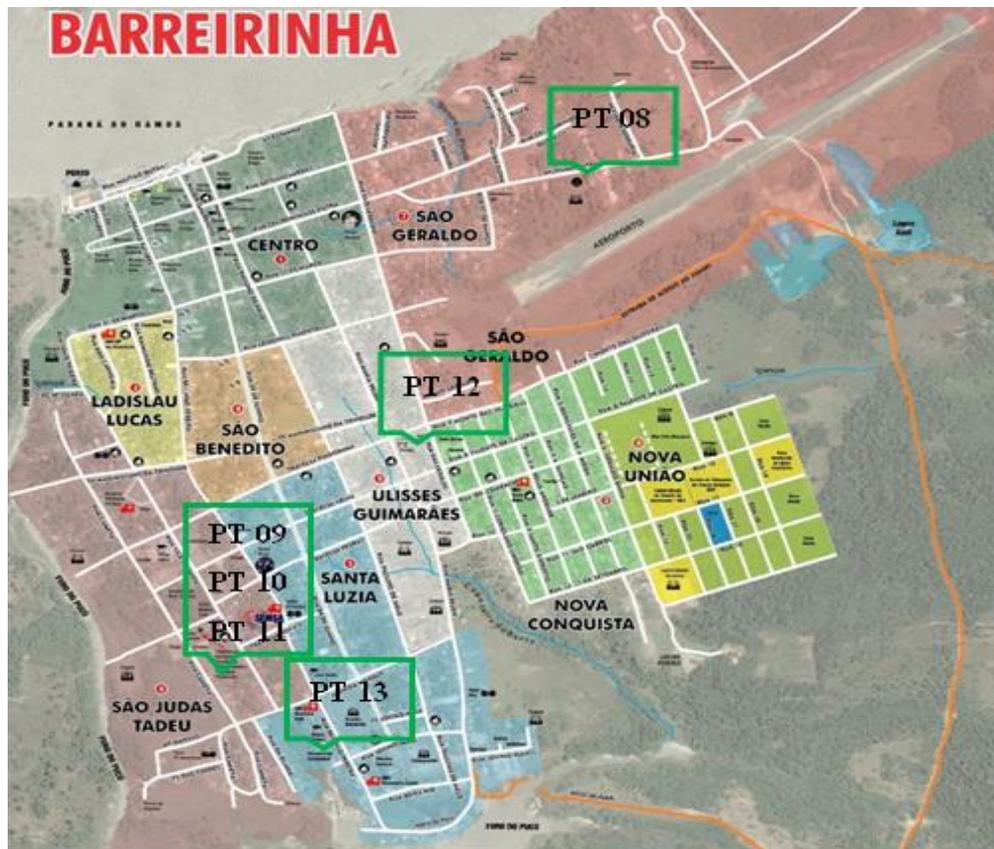
Figura 9: Mapa do município de Barreirinha e seus poços de captação de água

Esse serviço atende cerca de 90% da população da zona urbana, abrangendo os nove bairros do município. Os serviços prestados incluem a captação, o tratamento e a distribuição de água, contemplando os bairros: Centro, São Geraldo, São Judas Tadeu, Ladislau Lucas, Ulisses Guimarães, Nova Conquista, São Benedito e Santa Luzia. A Figura 9 apresenta o mapa com a distribuição de água potável por bairro.

Barreirinha é um município que possui abastecimento público de água encanada captada por meio de poços profundos de um grande reservatório de água subterrânea. A distribuição de água na área urbana é realizada por cerca de 12 mil ligações diretas.

Com a identificação de poços, profundidade, vazão média e área de abastecimento observou-se que distribuição de água por bairros não são iguais, variando entre bairros mais atendidos e menos atendidos. Como mostra no Quadro 2.

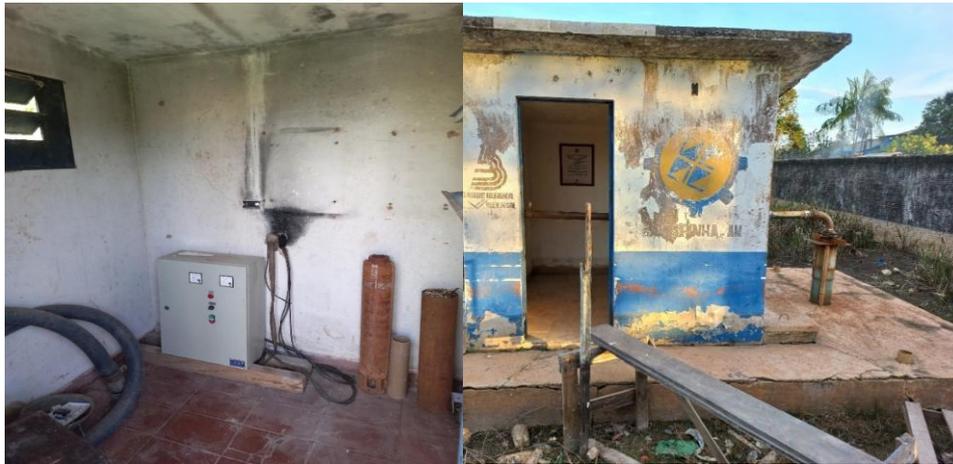
Figura 10: Estrutura do PT 12.

Em todos os PTs (Figura 10) do município não há segurança e limpeza no entorno das bombas de captação e distribuição de água, o que ocasiona constantes acidentes elétricos, que

chegam a queimar os equipamentos, além de servirem de abrigos para animais como aves, morcegos e animais peçonhentos.

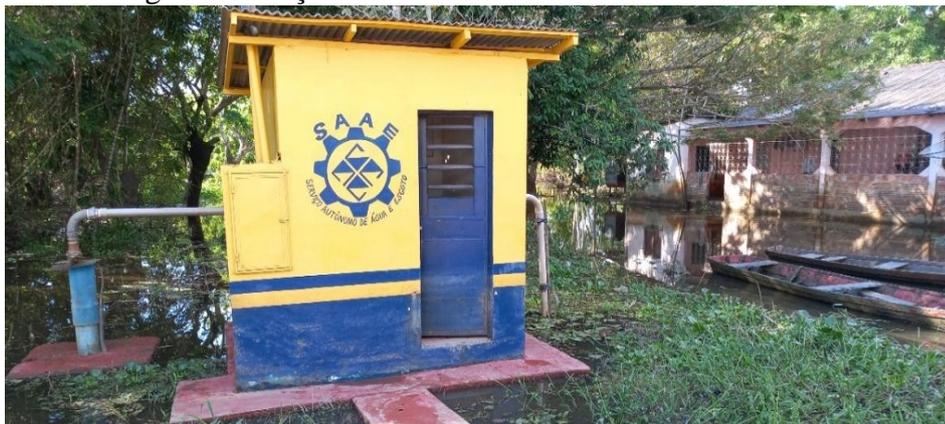
Figura 11: Poço tubular 08 com uso de bomba submersa

Certos PT's ficam submersos durante os períodos das grandes enchentes, tornando-se um fator de risco de contaminação por coliformes fecais, provenientes das fossas negras existentes nas residências, que estão localizadas no entorno do poço, não havendo demarcação de distância mínima com o PT, como mostra na figura 11.

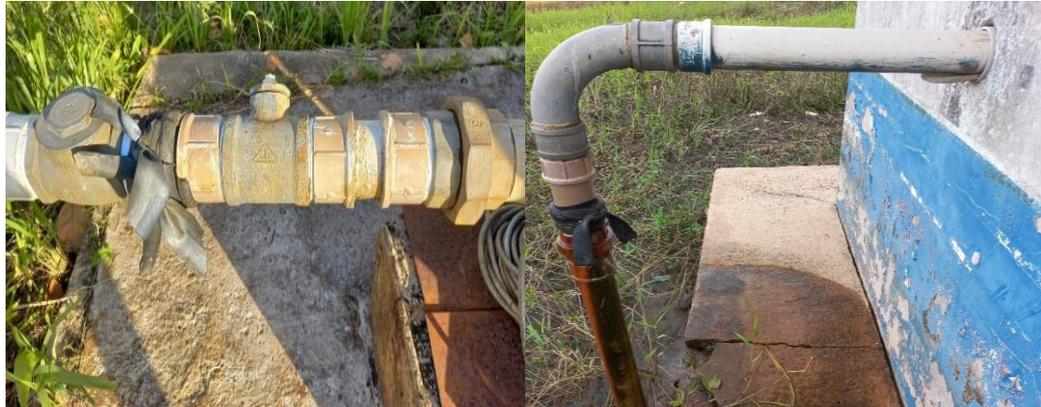
Figura 12: Tubulação de captação de água do PT 11

Outro ponto preocupante na distribuição de água na cidade é a falta de manutenção nas tubulações que captam e distribuem água. Os equipamentos ficam deteriorados com o tempo e as condições climáticas, ficando com fissuras e enferrujando (Figura 12).

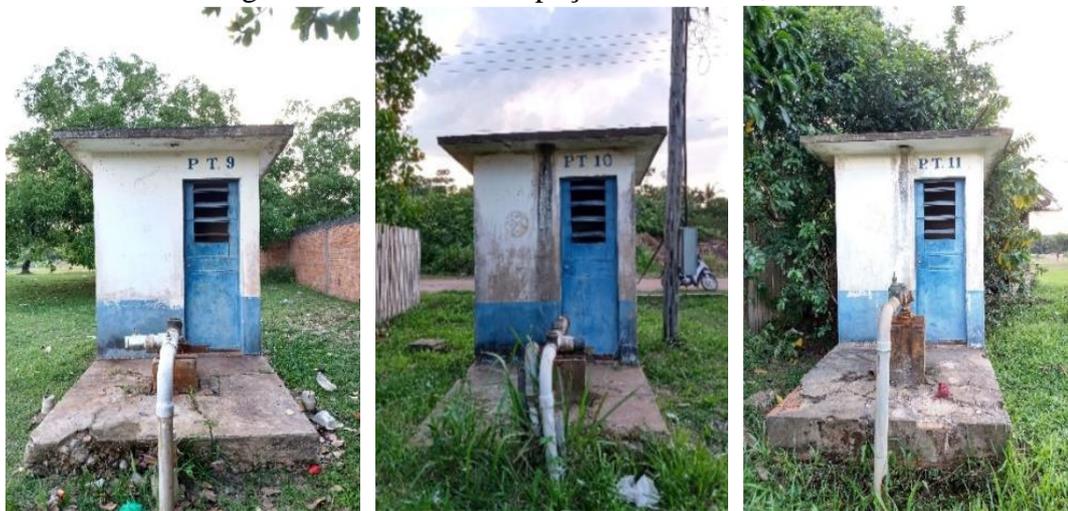
Figura 13: Estrutura dos poços tubulares 9, 10 e 11

Esses problemas com a falta de manutenção também podem causar baixa pressão na rede, vazamentos, ficando suscetível a eventuais interrupções de fornecimento, assim também como eventual contaminação da água ofertada afetando a segurança hídrica, como mostra na figura 13.

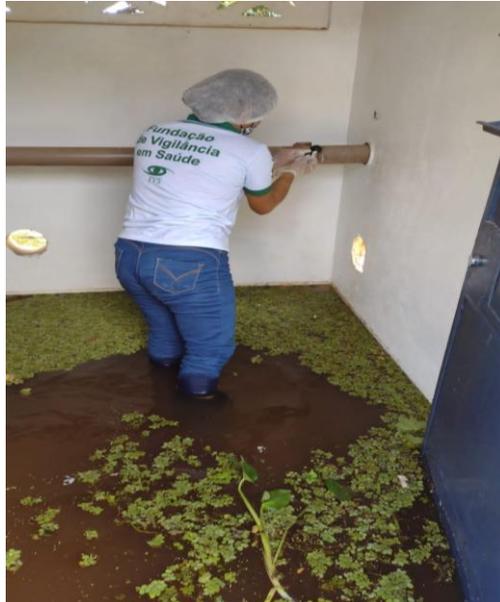
Figura 16: Coleta de água para análise no PT 9 em meio a enchente

Em muitos casos específicos como em períodos chuvosos e de enchentes, alguns poços ficam submersos, com o grande volume de água que vem dos rios e das chuvas. O que torna mais difícil o trabalho para serem realizadas as coletas de amostras de águas para os estudos de contaminações, pois torna-se uma tarefa cansativa a locomoção da equipe até os poços, como mostra na figura 16.

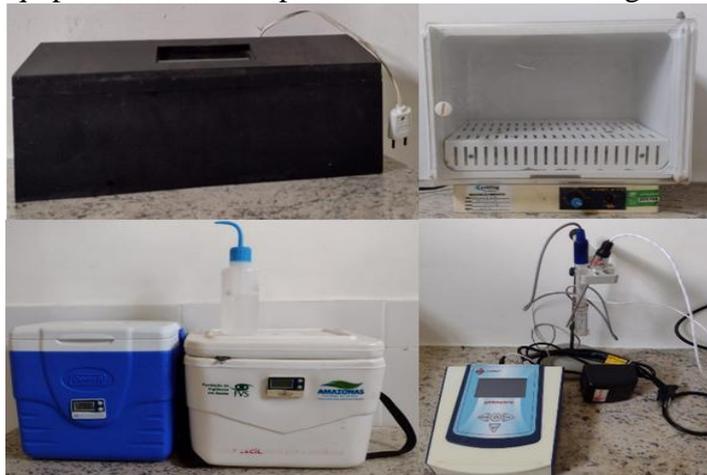
Figura 17: Equipamentos usados para coletas e análises da água em Barreirinha

Para as análises de água, foram adquiridos com recursos próprios do município, equipamentos específicos para as atividades de coletas e análises laboratoriais como mostra na figura 17.

Esses equipamentos são básicos para as coletas e análise de água, inviabilizando a realização de análises de outros parâmetros específicos da qualidade da água. Isso torna o diagnóstico pouco eficaz na real descrição da qualidade em que a água potável se encontra.
