CARACTERIZAÇÃO DA DISPOSIÇÃO FINAL DOS RESÍDUOS SÓLIDOS DO MUNICÍPIO DE ÁGUA NOVA/RN

Nesse contexto, o objetivo deste trabalho é realizar uma caracterização da disposição final dos resíduos sólidos do município de Água Nova – RN. A análise abrange a avaliação da infraestrutura, gestão administrativa, contexto histórico de uso e ocupação do solo, além de investigar a espacialização desse cenário.

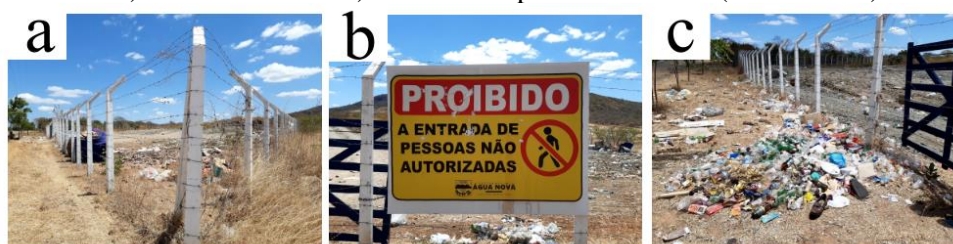
As visitas de inspeção ao aterro controlado, ocorreram no mês de setembro de 2021. Durante a visita, observou-se que o local apresenta isolamento físico (Figura 2a) proporcionando contenção e controle de acesso, placa de restrição de acesso (Figura 2b) e a presença de resíduos sólidos na área externa do aterro, adjacente à entrada do aterro, não possui guarita, o acesso é feito por meio de uma cancela de madeira. Na área em frente ao aterro, foi identificada a presença de árvores da espécie *Azadirachta indica* (Nim), plantadas com o objetivo de reduzir o impacto visual. Localizado às margens da RN-079, o aterro é claramente visível ao se trafegar pelo trecho.

Figura 2: Características locais, estruturais e operacionais do aterro: a) Estrutura de isolamento. b) Placa de acesso. c) Resíduos expostos em frente (área externa) ao aterro.

Entre os principais agravantes, destacam-se os aspectos socioambientais. O aterro carece de isolamento físico adequado, evidenciado pela presença de sacos plásticos espalhados ao redor do local durante a visita. Além disso, falta um isolamento visual, já que o aterro está situado às margens da rodovia que leva ao município. A ausência de práticas de aterramento dos resíduos, bem como de dispositivos para a captação e tratamento de chorume e biogás, transforma o aterro controlado em um verdadeiro vazadouro a céu aberto.

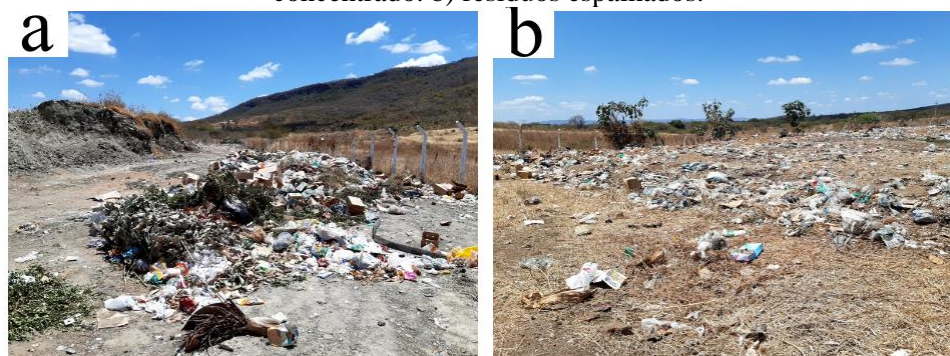
Quanto aos aspectos operacionais, verificou-se a ausência de valas abertas, resultando na exposição dos resíduos à superfície ao ar livre (Figura 3), caracterizando o funcionamento do local como um vazadouro a céu aberto, ou seja, um aterro comum. A disposição inadequada dos resíduos sólidos, além de causar os impactos ambientais já conhecidos, também proporciona um refúgio para diversos insetos e roedores.

Figura 3: Resíduos expostos a céu aberto em nível do solo: a) amontoado de resíduos mais concentrado. b) resíduos espalhados.

Por meio de observações regulares e diretas no local, constatou-se a falta de materiais necessários para a cobertura adequada dos resíduos nas valas do aterro. A gestão inadequada do solo e a ausência de valas resultaram na exposição de resíduos na superfície, sem uma frente de trabalho claramente definida, já que os resíduos são dispostos de forma aleatória e sem cobertura. Essa situação pode estar diretamente relacionada à falta de equipamentos para a abertura e cobertura das valas em determinados períodos do ano.

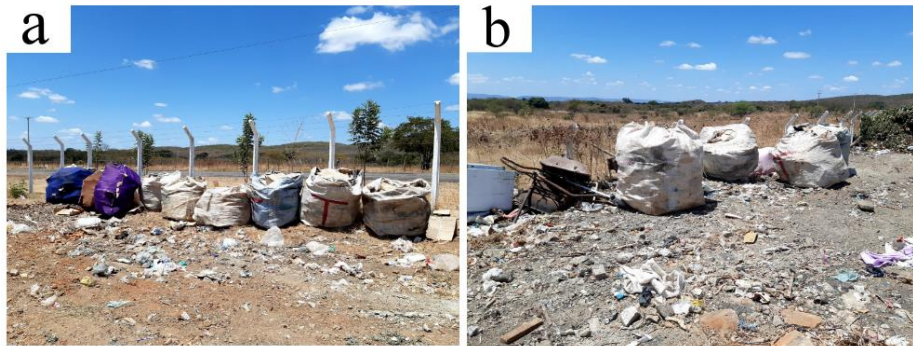
No aterro há a presença de dois catadores independentes, e atualmente, não há nenhum programa de trabalho social sendo desenvolvido com eles. Durante a visita ao aterro controlado de Água Nova, foi possível dialogar com um catador de materiais recicláveis presente na área. Ele é natural da cidade de Pau dos Ferros – RN e, juntamente com um colega de Água Nova – RN, realiza a coleta e segregação de diversos materiais, como plásticos (garrafas), papelão, alumínio, cobre e bronze. A coleta é realizada diariamente, de segunda a sexta, sem o uso de Equipamentos de Proteção Individual (EPI) como luvas e máscaras. Eles são catadores independentes, todo o material reciclado é vendido a atravessadores. Quanto à presença de animais no aterro, ele mencionou que esses animais são abandonados no local ou em suas proximidades. A Figura 6 ilustra a quantidade de material reciclado segregado do aterro.

Figura 6: Material reciclável coletado pelos catadores no aterro de Água Nova e acondicionado em bags

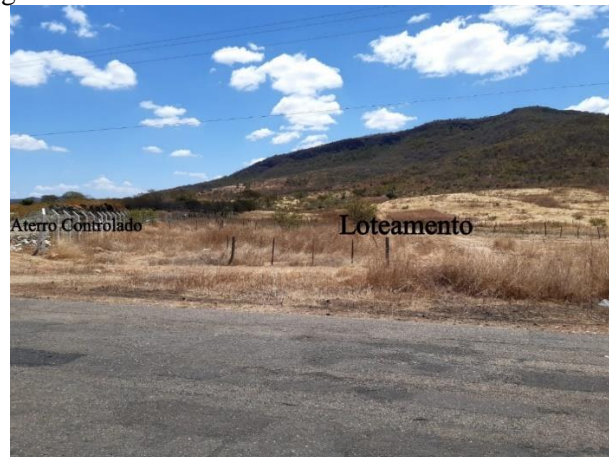
Durante a visita, também foi notada a presença de um loteamento ao lado do aterro (Figura 7). Atualmente, esse loteamento está sendo utilizado para a criação de animais (Figura 8). No mesmo local, foi observada a estrutura de um poço (Figura 9a), que está desativado e preenchido com pedras em sua estrutura. Além disso, foi identificada uma plantação em estado seco (Figura 9b), que aparentemente servia ou serviria como alimentação para os animais.

Figura 7: Loteamento ao lado do aterro controlado de Água Nova

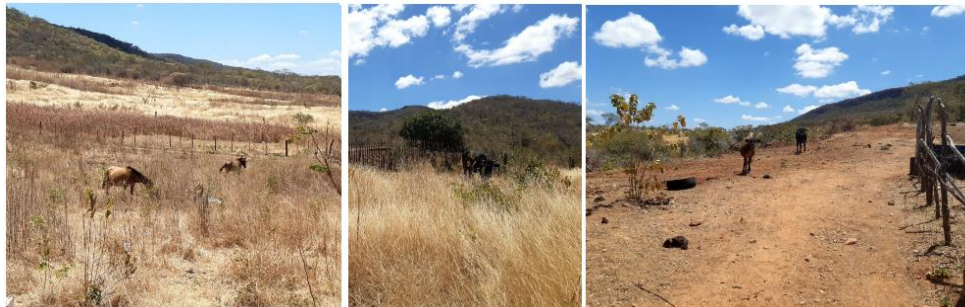
Figura 8: Criação de animais no loteamento ao lado do aterro controlado de Água Nova
