CARACTERIZAÇÃO AMBIENTAL DO ATERRO SANITÁRIO DE LAGES-SC

ENVIRONMENTAL CHARACTERIZATION OF LAGES-SC SANITARY LANDFILL

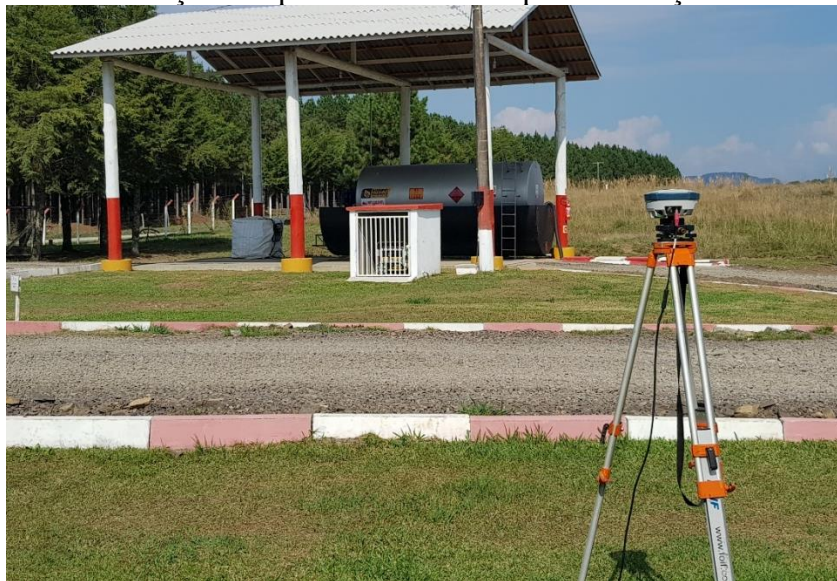
Figura 2 - Identificação dos pontos de controle para realização do voo.

Os dados foram coletados em janeiro/2019, as coordenadas dos vértices georreferenciados foram locadas utilizando receptores GPS/GNSS RTK (Figura 2) a partir de um vértice de referência com coordenada conhecida. Os dados referentes às coordenadas planialtimétricas foram processadas pelo serviço de Posicionamento por Ponto Preciso (PPP) do IBGE.

Além do voo, foi realizado em paralelo o levantamento dos pontos de controle para o correto georreferenciamento das imagens. Utilizou-se receptores GNSS (Global Navigation Satellite System) de dupla frequência. As correções de altimetria foram feitas pelo software MAPGEO2015 disponível gratuitamente pelo IBGE.

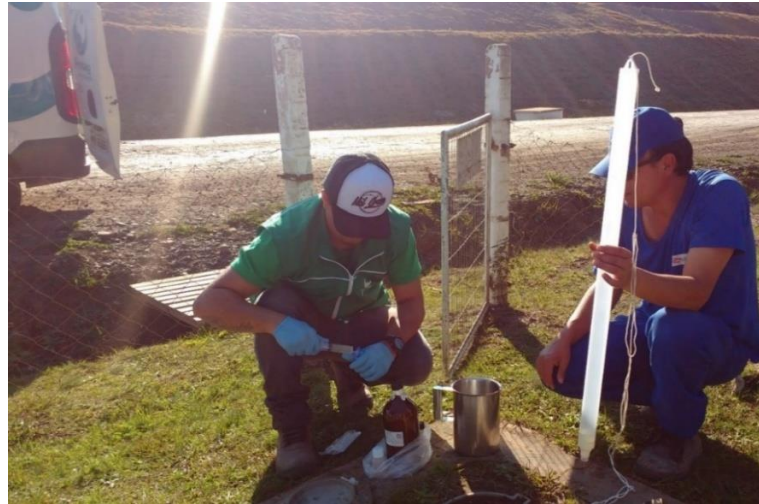
Figura 4 - Coleta de água subterrânea segundo o Standard Methods.

As coletas (Figura 4) foram realizadas no mesmo período do ano, estação de inverno nos meses de julho, nos dias 21/07/2016; 31/07/2017 e 05/07/2018. A metodologia de coleta, preservação das amostras e análise das águas seguiu as determinações estabelecidas no Standard Methods for the Examination of Water and Wastewater (APHA, 1999) e da Norma Técnica NBR 9.898 (ABNT, 1987).

Foram retiradas amostras pelo método do amostrador descartável Bailer, armazenadas em frascos de poliuretano de 500 ml, devidamente identificadas e vedadas. Os recipientes foram armazenados e transportados em caixa térmica contendo gelo, visando preservar as características físicas e químicas do material.

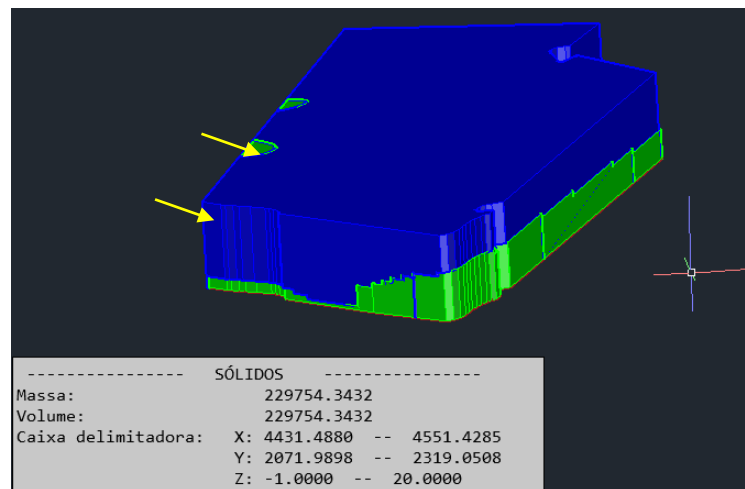
Figura 7 - Preenchimento do volume em caso de ausência do passivo.

Além disso o erguimento de novos patamares sobre esta área, estaria de acordo com o Estudo de Impacto Ambiental do empreendimento, elevando então da cota 903 m, máxima existente atualmente, até a 915 m, comportando ainda mais volume de resíduos aterrados, sem comprometer a estabilidade dos maciços, prolongando a vida útil do aterro sanitário municipal.
